RESOLUCIÓN No. 567 DEL 27 DE AGOSTO DE 2024

“Por la cual se decide el procedimiento administrativo sancionatorio por las obras adelantadas sin autorización en el inmueble ubicado en la Carrera 8 11 73/ 75/77, Barrio la Catedral localizado en el Centro Histórico de Bogotá, y se dictan otras disposiciones”

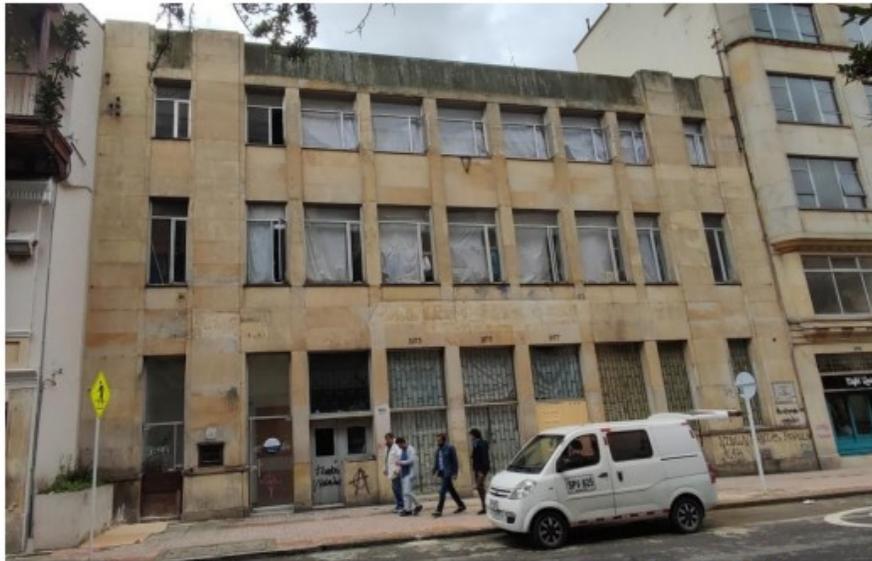
Fotografía 1. Se observa fachada del inmueble ubicado en la Carrera 8 No. 11-73/75/77.
(Fecha de toma de la fotografía: 27 de abril de 2023)

En la visita, NO se permitió el acceso al interior del inmueble, por lo que solo se realizó el registro fotográfico de la fachada exterior del mismo; sin embargo, desde el exterior se evidenció ejecución de obra de intervención e ingreso de materiales construcción, no se observó valla de información de licencia de construcción o reparaciones locativas.”

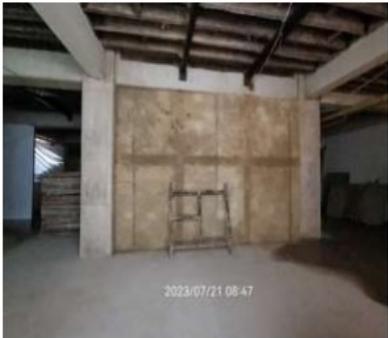
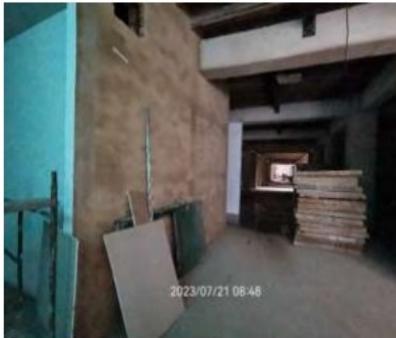
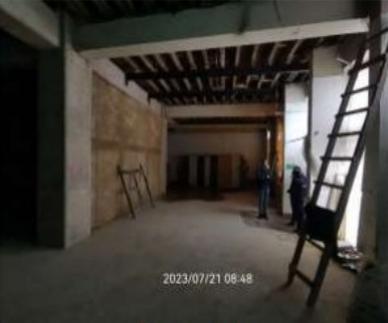
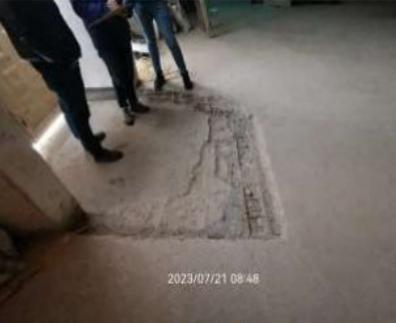
- *Levante de muros de cerramiento en la totalidad del perímetro del piso en bloque de ladrillo*
- *Construcción de muros y columnetas con vanos en el perímetro de reciente factura.*

En general, la totalidad del inmueble se encuentra en proceso de intervención, desde el primer piso y hasta la cubierta, con obras que incluyen modificación en la distribución original de los espacios interiores, realizando actividades como las listadas previamente.

Fotografía 1	Fotografía 2
¿Se observaron intervenciones en el espacio registrado?	SI
¿Se observaron intervenciones en el espacio registrado?	SI

Fotografía 3	Fotografía 4
¿Se observaron intervenciones en el espacio registrado?	SI
¿Se observaron intervenciones en el espacio registrado?	SI

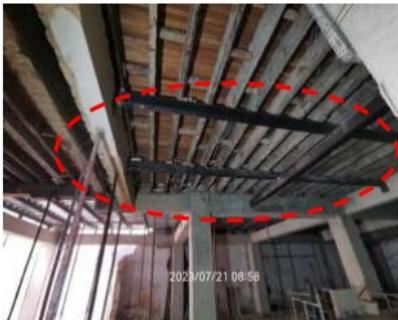
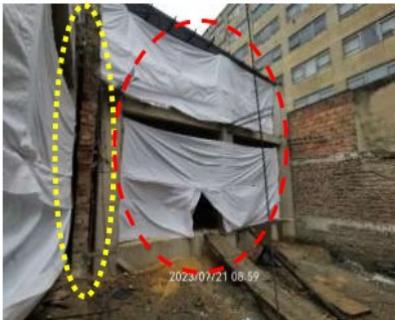
<p style="text-align: center;">Fotografía 15</p>

<p style="text-align: center;">Fotografía 16</p>
<p>¿Se observaron intervenciones en el espacio registrado?</p> <p style="text-align: right;">SI</p>	<p>¿Se observaron intervenciones en el espacio registrado?</p> <p style="text-align: right;">SI</p>

<p>Fotografía 15</p>	<p>Fotografía 16</p>
<p>¿Se observaron intervenciones en el espacio registrado?</p> <p>SI</p> <p>DESCRIPCIÓN / CAMBIOS / OBSERVACIONES:</p> <p>Reforzamiento de estructura de la losa de entrepiso entre el primer y segundo piso con perfilera metálica rectangular, tal y como se realizó en otras áreas del inmueble.</p> <p>Se realiza toma fotográfica durante visita el 21 de julio de 2023.</p>	<p>¿Se observaron intervenciones en el espacio registrado?</p> <p>SI</p> <p>DESCRIPCIÓN / CAMBIOS / OBSERVACIONES:</p> <p>Ampliación de la edificación hacia costado sur de la parte posterior del inmueble, hacia BIC colindante ubicado en la dirección Carrera 8 11 39.</p> <p>Se observa demolición del muro perimetral original del inmueble.</p> <p>Se realiza toma fotográfica durante visita el 21 de julio de 2023.</p>

Esto se puede evidenciar en las fotografías 16 y 17, extraídas del informe de visita con radicado No. 20233303606993 del 28 de julio de 2023:

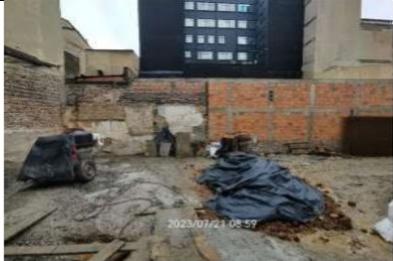
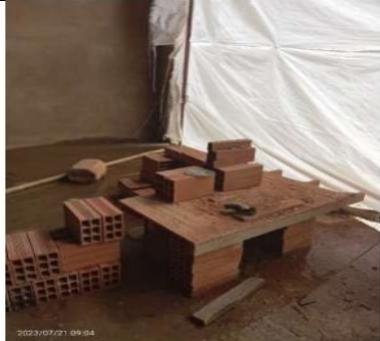
<p style="text-align: center;">Fotografía 17</p>

<p style="text-align: center;">Fotografía 18</p>
<p>¿Se observaron intervenciones en el espacio registrado?</p> <p style="text-align: right;">SI</p>	<p>¿Se observaron intervenciones en el espacio registrado?</p> <p style="text-align: right;">SI</p>

<p>Fotografía 17</p>	<p>Fotografía 18</p>
<p>¿Se observaron intervenciones en el espacio registrado?</p> <p>SI</p> <p>DESCRIPCIÓN / CAMBIOS / OBSERVACIONES:</p> <p>Equipos y materiales ubicados en el patio posterior, utilizados en obra para la ejecución de las actividades registradas.</p> <p>Se realiza toma fotográfica durante visita el 21 de julio de 2023.</p>	<p>¿Se observaron intervenciones en el espacio registrado?</p> <p>SI</p> <p>DESCRIPCIÓN / CAMBIOS / OBSERVACIONES:</p> <p>Material utilizado para actividades de levante y subdivisión de espacios en el primer piso, en el área que se presume es ampliación de la edificación original.</p> <p>Se realiza toma fotográfica durante visita el 21 de julio de 2023.</p>

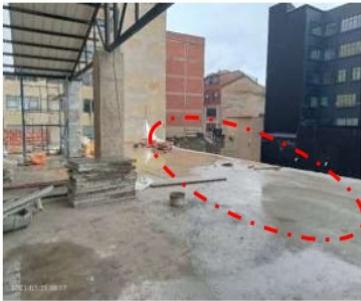
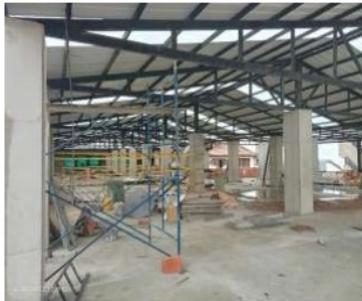
Fotografía 29		Fotografía 30	
¿Se observaron intervenciones en el espacio registrado?	SI	¿Se observaron intervenciones en el espacio registrado?	SI

En cuanto al aislamiento lateral hacia el costado norte del inmueble el cual al momento de la visita de julio de 2023 se encontraba con reja metálica, sin tejas y sin ocupación alguna, mostrando área libre, lo cual fue registrado en la fotografía 29 del informe de mayo de 2024 y se contrasta o compara con la fotografía 30 de la visita del 30 de abril de 2024, donde se observa que posee una cubierta con teja termoacústica, tejas translucidas a manera de claraboyas, cielo raso en yeso y espacios cerrados y subdivididos con mobiliario de oficina.

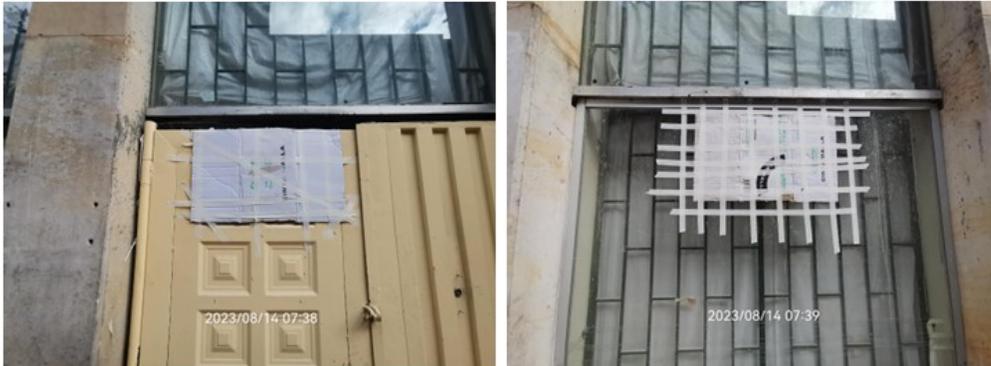
embargo, mediante registro fotográfico del 14 de agosto de 2023, radicado bajo el No. 20237100135582, se pudo evidenciar el cubrimiento de los sellos impuestos:

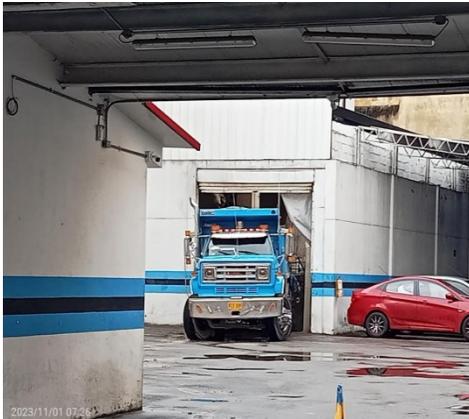
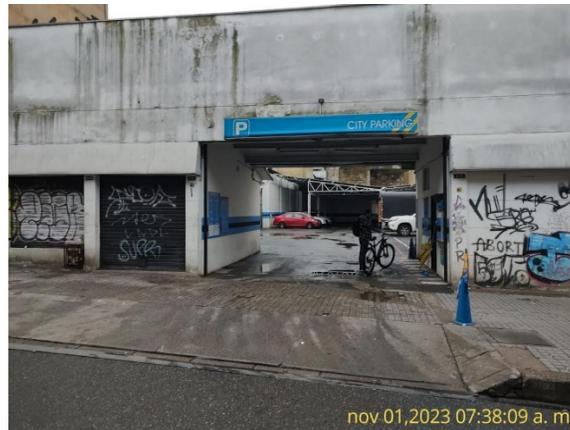
En el expediente obra registro fotográfico capturado desde el exterior del inmueble, de fecha 01 noviembre de 2023, radicado en el expediente bajo el No. 20237100186492, donde se observa ingreso y/o extracción de material de la obra desde el acceso provisional del inmueble colindante de la Calle 12 8 73:

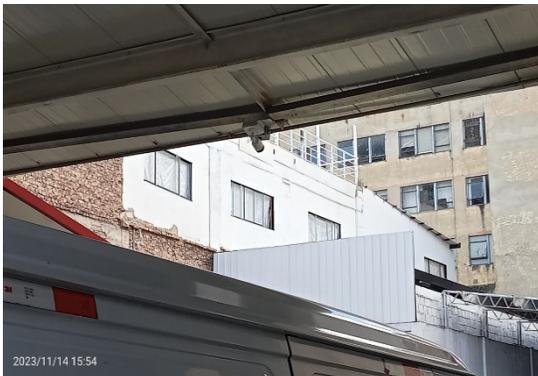
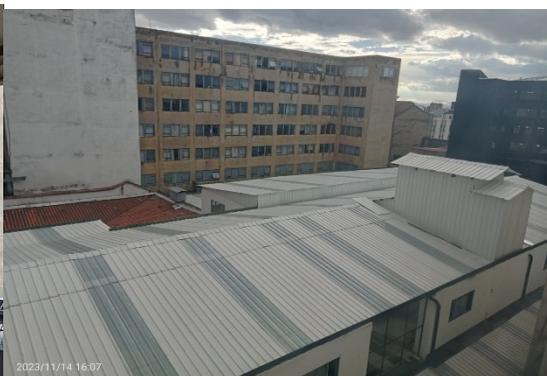
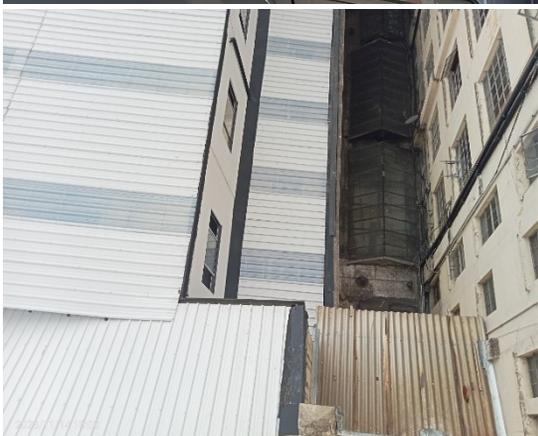
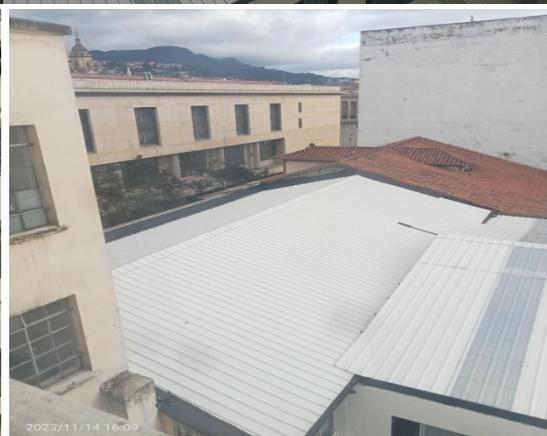
En la visita técnica realizada el 14 de noviembre de 2023, registrada en acta radicada con No. 20233300486833, se pudo evidenciar desde el exterior, la continuación de las obras:

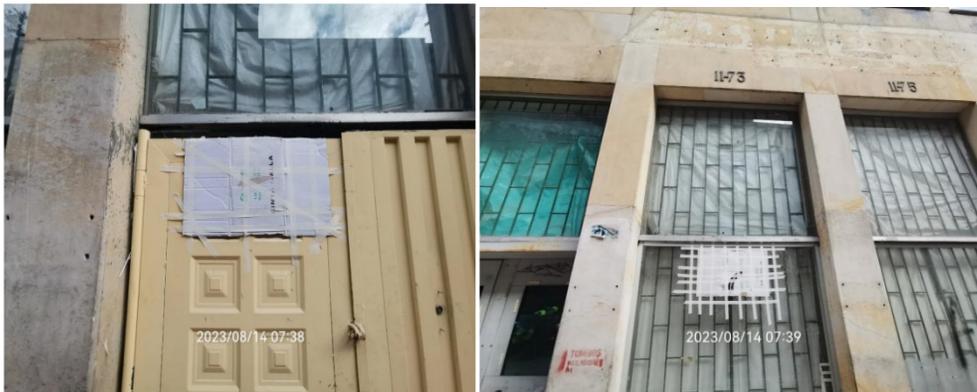
En el expediente obra registro fotográfico radicado con No. 20237100135582 del 14 de agosto de 2023, en el cual, se observa el cubrimiento de los sellos impuestos:

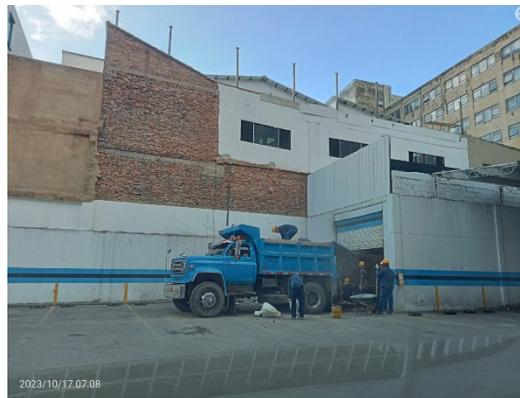
Adicionalmente, de acuerdo con el registro fotográfico radicado con No. 20237100176942, se visualiza la presunta continuación de las intervenciones después de la orden de suspensión y sellamiento, desde un acceso abierto en el inmueble colindante ubicado en la Calle 12 8 73 donde funciona un CITY PARKING:

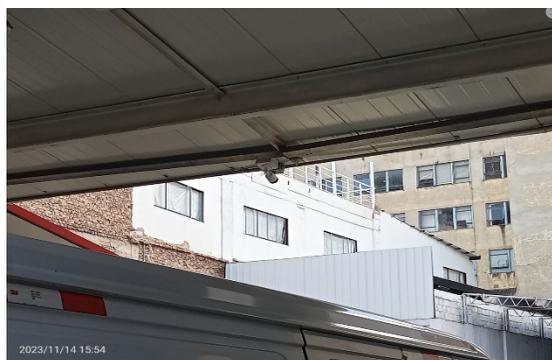
En el registro fotográfico obtenido en la visita de inspección realizada desde el exterior el día 14 de noviembre de 2023 con radicado No. 20233300486833, se observa que la ejecución de las obras continuó, respecto de lo evidenciado en la visita del 21 de julio de 2023.

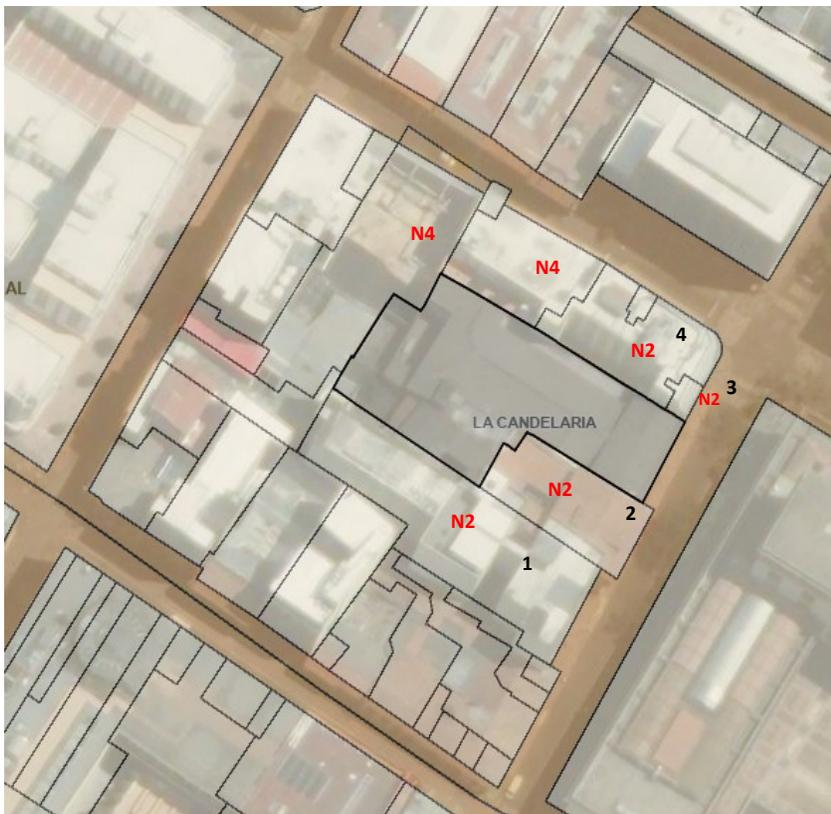
Referencia: Imagen 1. Fuente: Sistema de Norma Urbana del Plan de Ordenamiento Territorial – SINUPOT

El inmueble colinda de acuerdo al Plan Especial de Manejo y Protección del Centro Histórico de Bogotá con los siguientes inmuebles los cuales poseen los siguientes niveles de intervención:

Inmuebles colindantes N2 de acuerdo a Anexo 1 listado de inmuebles PEMP CHB – Decreto 092 de 2023

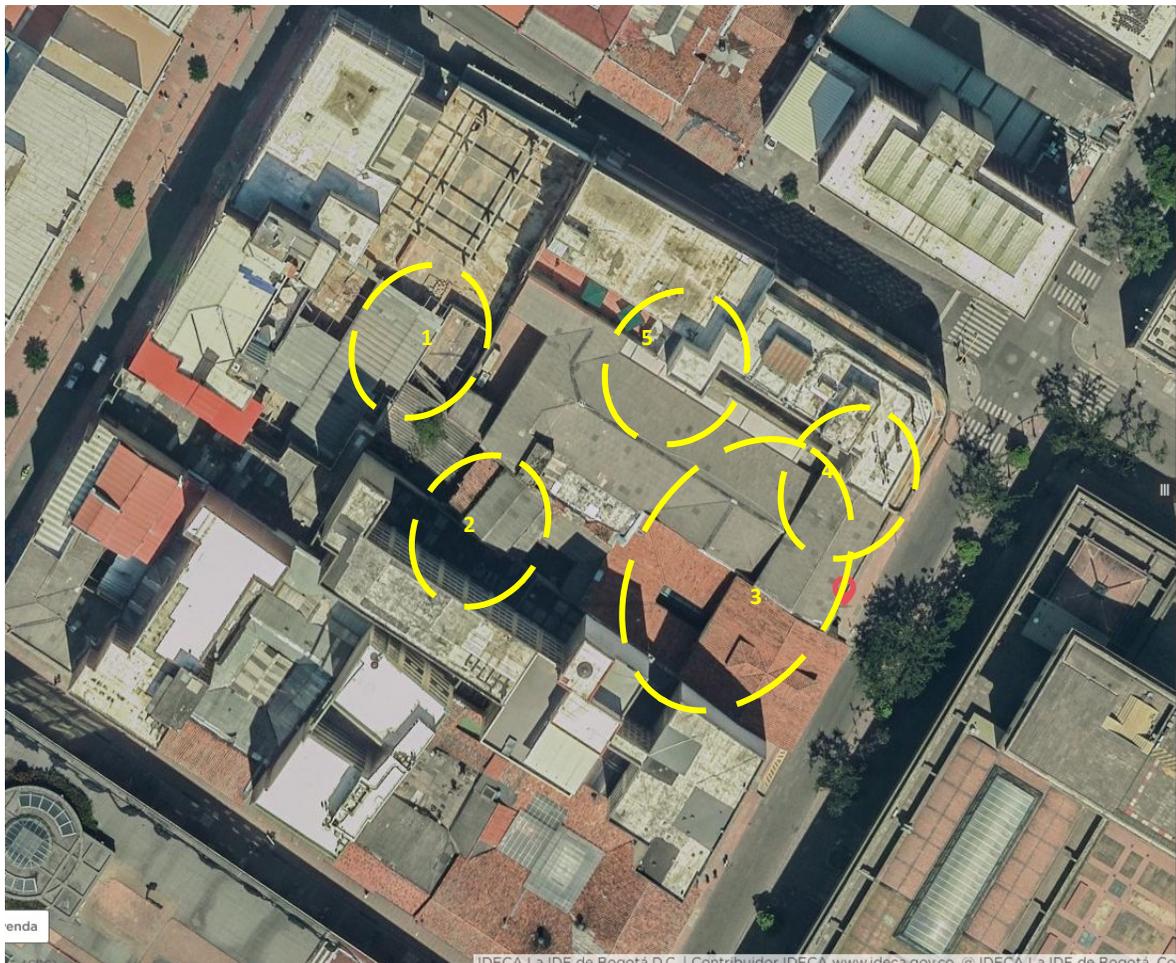
Referencia: Imagen 2. Fuente: Pagina Web Unidad administrativa Especial de Catastro Distrital a través de IDECA <https://mapas.bogota.gov.co/#>

Respecto de la afirmación que el inmueble no comparte muros linderos o elementos compartidos con los inmuebles colindantes, la plancha No. 20 del Decreto 092 de 2023 única y exclusivamente delimita el lote del predio mas no muestra muros linderos o elementos compartidos con el inmueble; en la imagen siguiente tomada de mapas Bogotá para el año 2020, se pueden observar con claridad todos los linderos y los elementos que comparte el inmueble con los colindantes citados anteriormente, para lo cual se señalan puntualmente sobre la imagen.

En la imagen anterior se observan 5 puntos o zonas en donde el inmueble comparte muros linderos o elementos tales como empates de cubiertas o volúmenes con los inmuebles colindantes, descritos así:

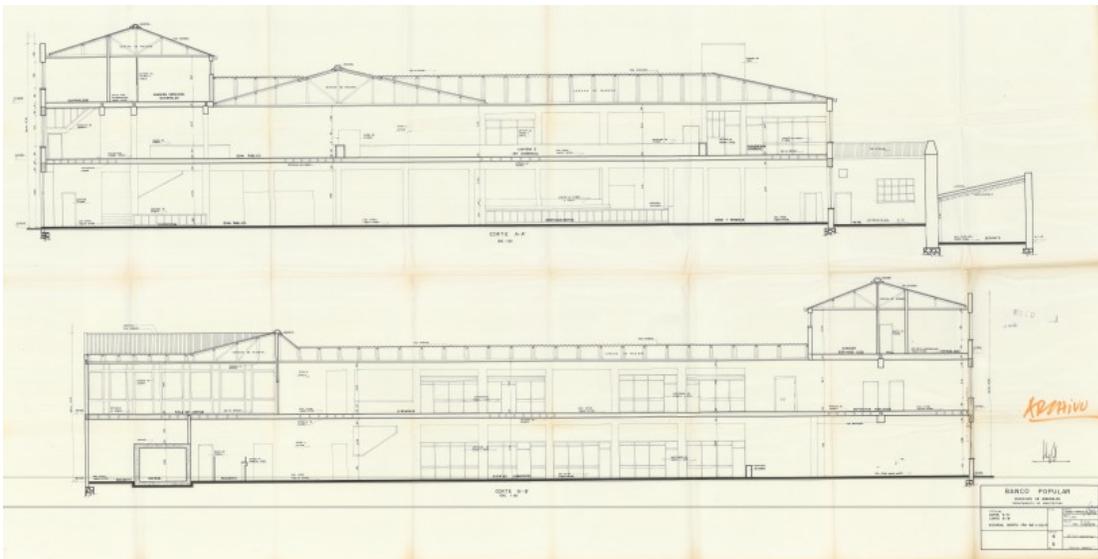
Imagen 3. Fuente: Planimetría en archivo del IDPC correspondiente al inmueble ubicado en la carrera 8 11 73/75/77

asbesto cemento, esto correspondía a la cubierta de las oficinas o espacios del segundo piso y no a un tercer piso pre existente como lo indica en sus alegatos, ya que dicha foto de referencia obedece al año 2020 registrada en la página Web de la Unidad administrativa Especial de Catastro Distrital. De igual manera, en la planimetría existente en el archivo del IDPC (Corte A-A 4-5) y planta tercer piso 3-5, no muestra existencia de un tercer piso en la parte central del inmueble, solo en la parte del volumen principal o hacia la fachada de este (imágenes 3 y 4).

De igual manera, tal y como lo manifiesta en los alegatos, se realizaron obras de desmonte, demolición y retiro de elementos de las cubiertas y algunos espacios del inmueble, las cuales se hicieron previo a la obtención de los permisos correspondientes frente a la entidad competente como lo es el IDPC. Además, en este punto no se está determinando si dichas obras afectaron o no los valores patrimoniales de los inmuebles colindantes propiamente, sino la afectación directa sobre el inmueble objeto del proceso como lo es el ubicado en la carrera 8 11 73/75/77 antes denominado como "Banco Popular".

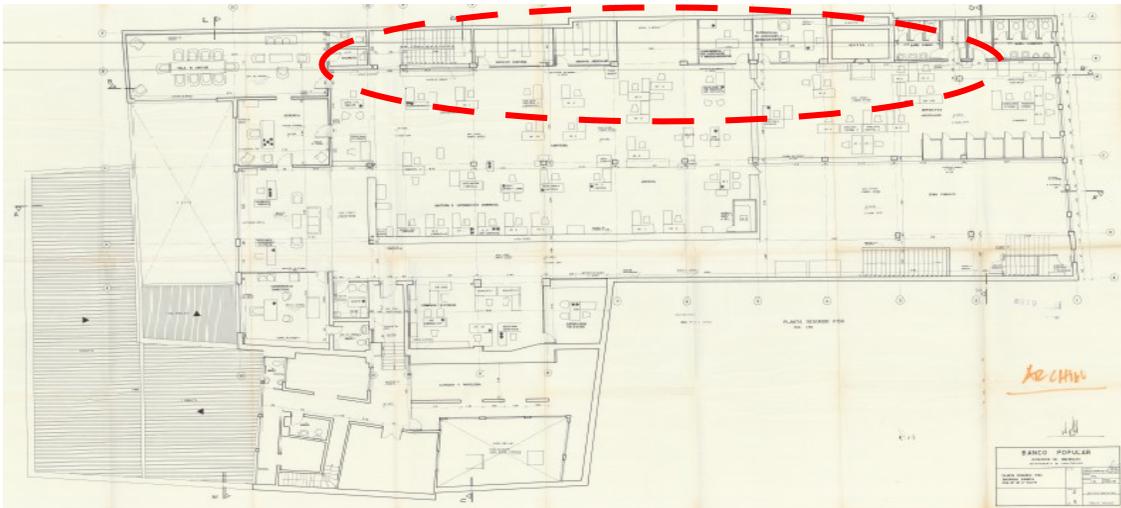
Imagen 8. Fuente: Planimetría en archivo del IDPC correspondiente al inmueble ubicado en la carrera 8 11 73/75/77

Con el plano del segundo piso elaborado por el Banco Popular en el año 1986 y que se encuentra en el archivo del IDPC y que se encuentra en el expediente del inmueble, se puede observar que dicho espacio tenía cerramiento liviano y unas escaleras hacia el costado occidental del lado norte.
