**PROCEDIMIENTO ADMINISTRATIVO SANCIONATORIO  
EXPEDIENTE - 202233011000100082E**

**AUTO N° 013 del 10 de marzo de 2025**

**“Por el cual se ordena la apertura de procedimiento administrativo de carácter sancionatorio y se formula pliego de cargos”**

| <b>BIC O Colindante:</b> inmueble ubicado en la Calle 67 5 20 (Principal) declarado como Bien de Interés Cultural del ámbito Distrital, en la categoría de intervención: Conservación Tipológica, mediante el Decreto Distrital 560 de 2018 “Por el cual se define la reglamentación urbanística aplicable a los Bienes de Interés Cultural del ámbito distrital y se dictan otras disposiciones”, hoy homologado al nivel de intervención N2, como Bienes de Interés Cultural del Grupo Arquitectónico, y localizado en el Sector de Interés Urbanístico con Desarrollo Individual, Chapinero, de acuerdo con el Decreto 555 de 2021 “Por el cual se adopta la revisión general del Plan de Ordenamiento Territorial de Bogotá D.C”, en el barrio Granada, UPL - Chapinero, de la ciudad de Bogotá. |

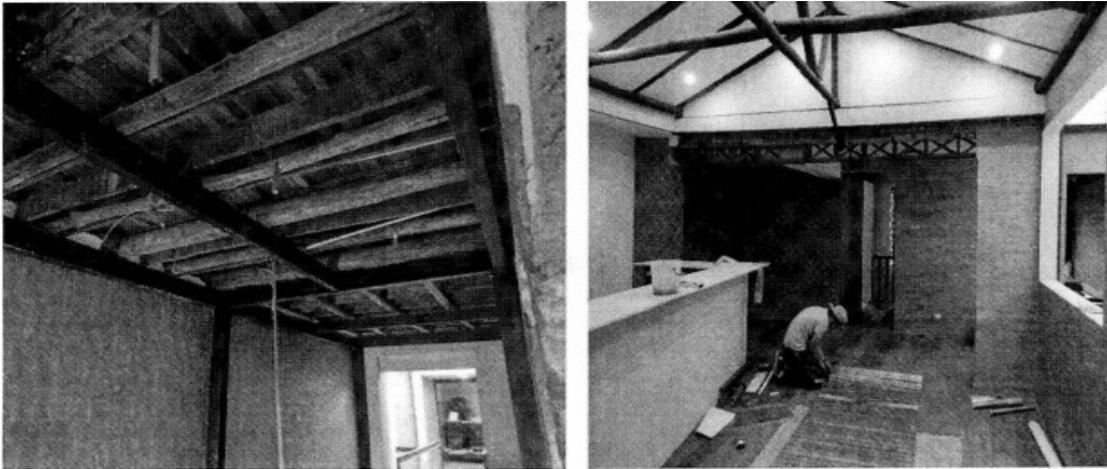
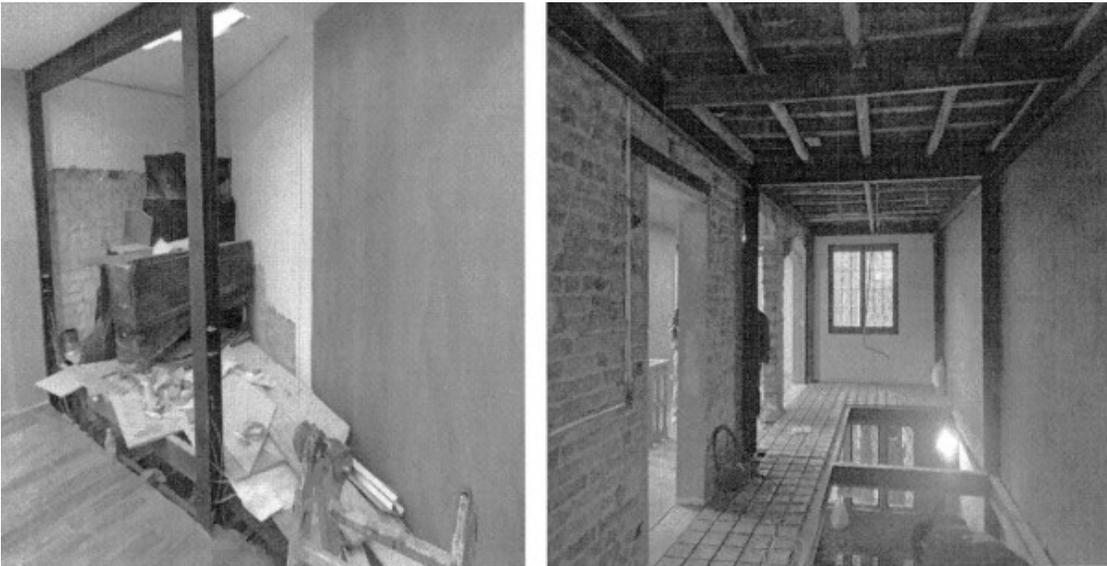
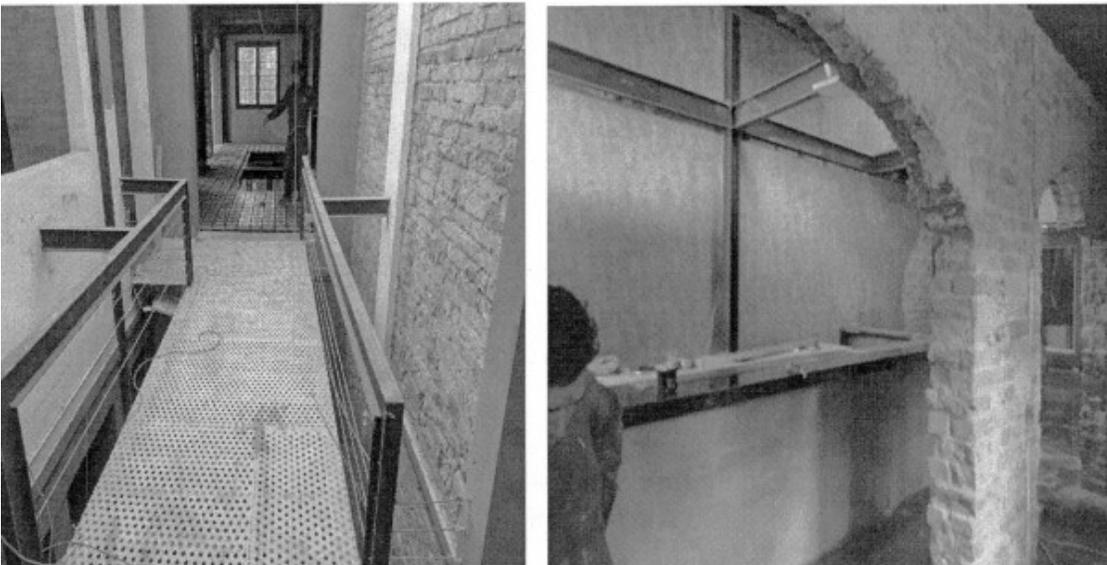
Soporte fotográfico:

- Instalación de estructura metálica con vigas IPE (Reforzamiento)
- Instalación de bloque de vidrio para circulación peatonal."
