| <br>ALCALDÍA MAYOR<br>DE BOGOTÁ D.C. | | <b>FICHA DE INVENTARIO DE BIENES CULTURALES INMUEBLES</b> | | <b>USO EXCLUSIVO DEL IDPC</b> | | <b>INMUEBLE N°</b> | | 045 | |
| 1.1. Nombre del Bien | | Hacienda Las Margaritas | | 1.2. Otros nombres | | N. A | | | |

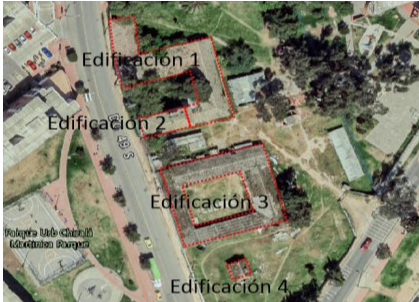
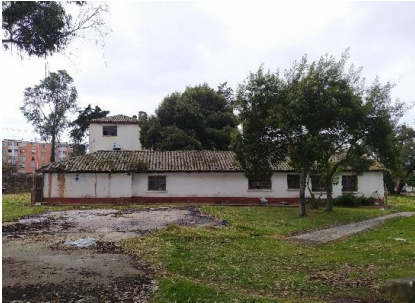
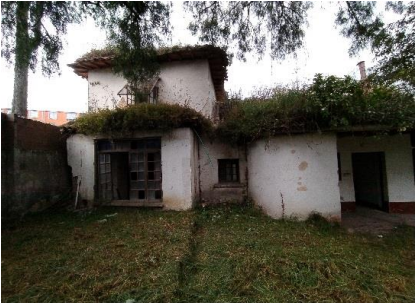
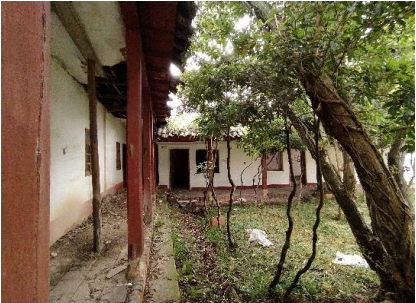
Edificación 1 o casa principal

| 26.4. Constitución del bien | | La edificación 1 o casa principal, está constituida por una planta con muros de carga de anchos variables en adobe y galerías perimetrales con pie derechos en madera. Las cubiertas en teja de barro se apoyan sobre una armadura en madera oculta por los cielos rasos, algunos de los cuales conservan amarres en cuan y torta de barro.<br>La edificación 2 o adición a la casa principal, de tres pisos de altura, tiene muros de carga en ladrillo cocido, entrepisos, escalera y estructura de la cubierta en madera.<br>La edificación 3 o zona de trabajo está compuesta por cuatro volúmenes que conforman un claustro. De la construcción original se conserva un muro de tapia pisada y adobe sobre la Diagonal 49 sur. La crujía norte, que es la más próxima a la casa principal, es de muros de ladrillo cocido.<br>La edificación 4 o vivienda de servicios es un volumen de un piso con muros en ladrillo a la vista, cubierta con estructura en madera y teja de barro. | | | | | | | |

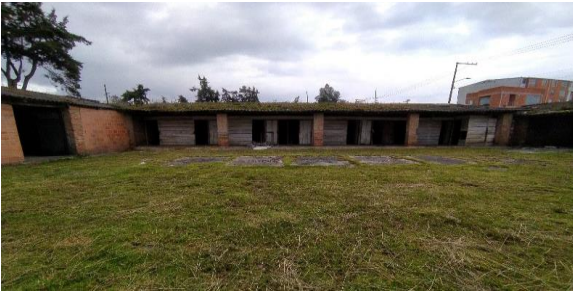
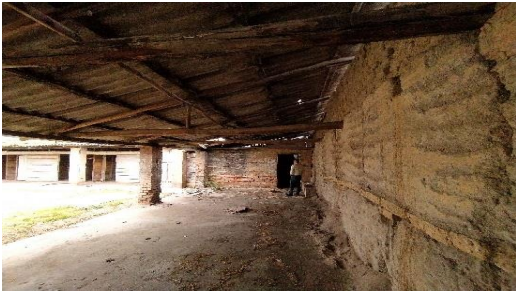
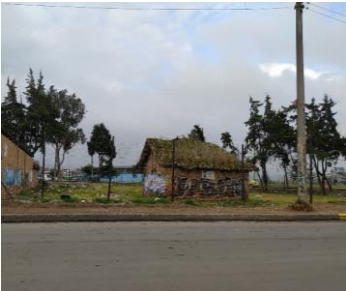
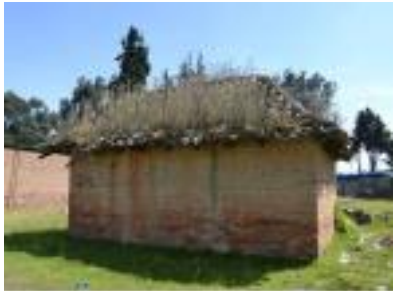
Edificación 3 o zona de trabajo

| 26.3. Autenticidad | | Las características de volumetría e implantación de las edificaciones 1 (casa principal), 2 (adición a la casa principal) y 4 (vivienda de servicios) se conservan con respecto a su constitución original, y las modificaciones internas que han sufrido no las afectan sustancialmente. La edificación 3 (zona de trabajo) ha sido modificada considerablemente en cuanto a su materialidad. | | | | | | | |
