| | | FICHA DE VALORACIÓN INDIVIDUAL - BIENES MUEBLES | | SIN TÍTULO (IDU: FIGURA ABSTRACTA) | | LOCALIDAD | |
| 1.1. Título del Bien | | Sin título (IDU: Figura abstracta) | | | | | |
| <p>Sin título se ubica en la oreja sur oriental que conforma la intersección de la calle 134 con carrera 9, dispuesta de manera que su cara frontal está orientada hacia el norte, en diagonal a la confluencia de ambas vías. La pieza está instalada sobre un pedestal apoyado sobre un triángulo de césped elevado sobre el nivel de la acera. El costado sur está bordeado por una hilera de pinos cipreses que le proporciona un telón de fondo y le da escala al recinto triangular; hacia el suroriente se localiza la Universidad y Clínica del Bosque. Al costado occidental se encuentra la línea férrea del Norte. El mobiliario se compone de la materia de ladrillo que da forma a la zona verde triangular. La iluminación corresponde al sistema de alumbrado público mediante postes de mástil central de una luminaria.</p> | | | | | | | |

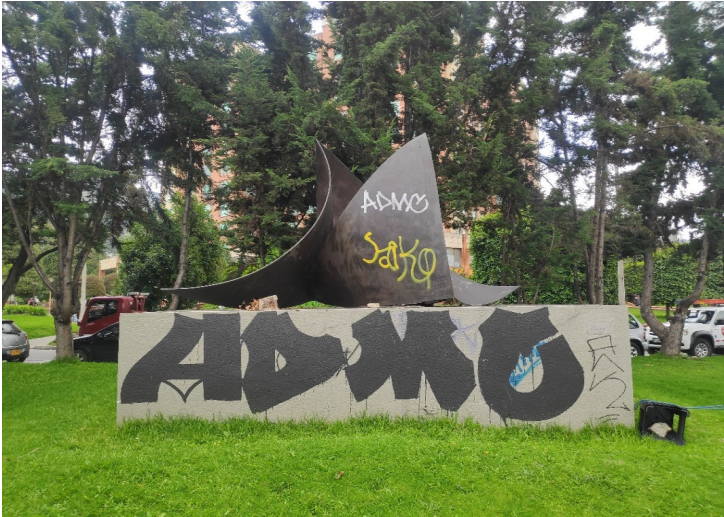
Escultura: láminas de hierro soldado; pedestal: concreto

Composición escultórica abstracta compuesta por dos módulos dispuestos uno a lado del otro en espejo. Cada módulo está formado por dos triángulos obtusos, cóncavos y convexos, que le otorgan movimiento a la obra, unidos entre sí por el extremo superior y el ángulo recto inferior. La escultura se apoya sobre platinas de acero incrustadas en la cara superior de un pedestal de formato rectangular horizontal, elaborado en mampostería y pañete de acabado texturado gris y bordes lisos. El costado anterior del pedestal presenta una placa metálica de formato rectangular horizontal, con inscripción grabada en la que se encuentra la firma del artista y el año de elaboración.

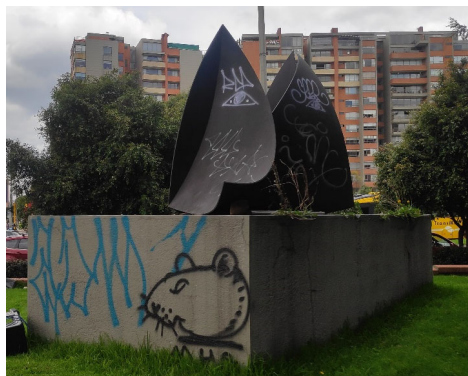
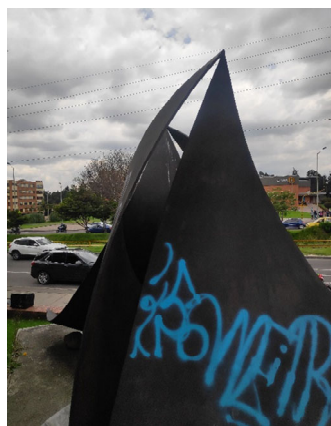
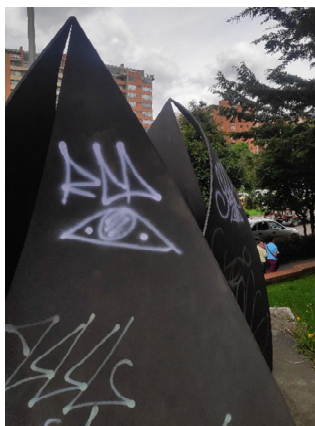
## 11. FOTOGRAFÍAS DE DETALLE

En placa grabada se lee: "R. Alvarez / 1998"
