| | | <b>FICHA DE VALORACIÓN INDIVIDUAL - BIENES MUEBLES</b> | | <b>SIN TÍTULO</b> | | LOCALIDAD | |
| Código Nacional | | No aplica | | B. MUEBLE No | | 230 | |
| 4.2. Denominación del espacio contenedor | | Acceso Edificio Banco Itaú (antiguo Helm Bank) | | | | | |

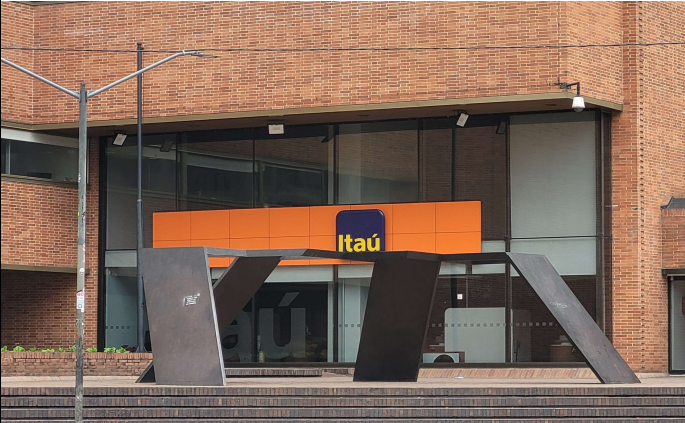
| <b>13. TÉCNICA Y MATERIALES</b> | | | | Escultura: láminas de hierro oxidado, soldadas. | | | |
| <b>14. DESCRIPCIÓN FORMAL DEL BIEN MUEBLE</b> | | | | Escultura abstracta compuesta por cuatro láminas iguales, trapezoidales, planas e inclinadas; dispuestas en semicírculo, unidas en la parte superior por un dintel formado por cuadrados unidos en los vértices, y un vacío en la parte central que deja libre el espacio en la cara frontal de la escultura. | | | |

| Estado de conservación | El estado de conservación de esta obra es bueno y no se han producido modificaciones que alteren su lectura en el tiempo. La obra está permanentemente custodiada por el personal de vigilancia, hecho que la preserva de deterioros causados por eventuales acciones antropogénicas negativas. | | | | | | | | | |

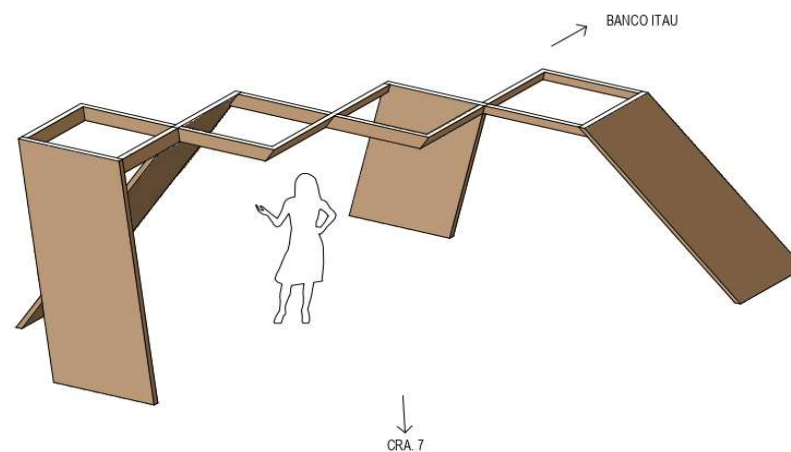
VISTA AXONOMÉTRICA

| Constitución del bien | La técnica escultórica se ejecutó a partir de láminas de hierro unidas por medio de cordones de soldadura, que le dan firmeza y contrasta con la vulnerabilidad del metal expuesto ante los procesos naturales de corrosión, usado como parte de su lenguaje artístico. | | | | | | | | | |
