| | | FICHA DE VALORACIÓN INDIVIDUAL - BIENES MUEBLES | | PERFILES INTERIORES | | LOCALIDAD | |
| Código Nacional | | No aplica | | B. MUEBLE No | | 370 | |
| 1.8. Perteneciente a una valoración colectiva | | Si (Distrital) | | 1.9. Nombre de la valoración colectiva | | Grupo de esculturas artísticas. Conjunto Escultórico Museo de Arte Contemporáneo MAC (2019) | |

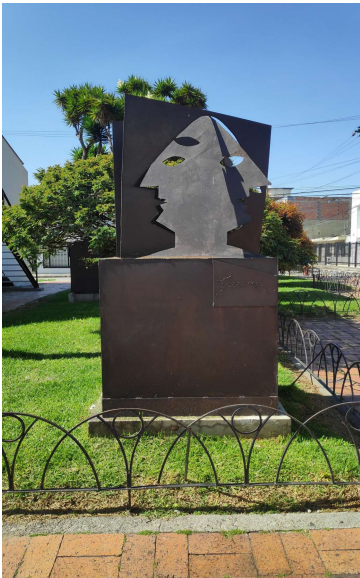
| | | | Escultura: láminas de hierro oxidado soldadas; pedestal: láminas de hierro oxidado; basamento: concreto; lámina de firma: lámina de hierro oxidado; ficha: papel impreso y acrílico atornillado a una lámina de hierro. | | | | |
| | | | Escultura exenta, abstracta polifacética, formada por láminas de hierro a la vista, que se intersectan. Cuatro láminas conforman cinco perfiles humanos con la boca entreabierta, dos en positivo en la misma lámina y las demás en negativo, configuradas por un vacío en las láminas de metal. En el perfil positivo de la izquierda, el ojo está compuesto por una lámina cortada y reubicada transversalmente en la cuenca del ojo. En el perfil negativo de la derecha, el ojo está constituido de igual manera al exterior del rostro, frente a la nariz. La escultura reposa sobre un pedestal en forma de prisma cuadrangular en hierro oxidado. El conjunto se encuentra sobre un basamento cuadrangular de cemento. | | | | |
