FICHA DE VALORACIÓN INDIVIDUAL - BIENES MUEBLES		SIN TÍTULO (IDPC: PESCA)		LOCALIDAD
USO EXCLUSIVO DEL IDPC		No aplica		13 - Teusaquillo
Código Nacional		No aplica		B. MUEBLE No 770
7. FOTOGRAFÍA DE IDENTIFICACIÓN DEL BIEN MUEBLE

FICHA DE VALORACIÓN INDIVIDUAL - BIENES MUEBLES				
1. IDENTIFICACIÓN				
1.1. Título del Bien	Sin título (IDPC: Pesca)			
1.2. Autor	Trujillo Magnenat, Sergio	1.5. Fecha de elaboración	ca. 1962

FICHA DE VALORACIÓN INDIVIDUAL - BIENES MUEBLES		SIN TÍTULO (IDPC: ARLEQUINES)		LOCALIDAD
USO EXCLUSIVO DEL IDPC		13 - Teusaquillo		
Código Nacional	No aplica		B. MUEBLE No	771
7. FOTOGRAFÍA DE IDENTIFICACIÓN DEL BIEN MUEBLE

FICHA DE VALORACIÓN INDIVIDUAL - BIENES MUEBLES				
1. IDENTIFICACIÓN				
1.1. Título del Bien	Sin título (IDPC: Arlequines)			
1.2. Autor	Manzur Londoño, David	1.5. Fecha de elaboración	1959

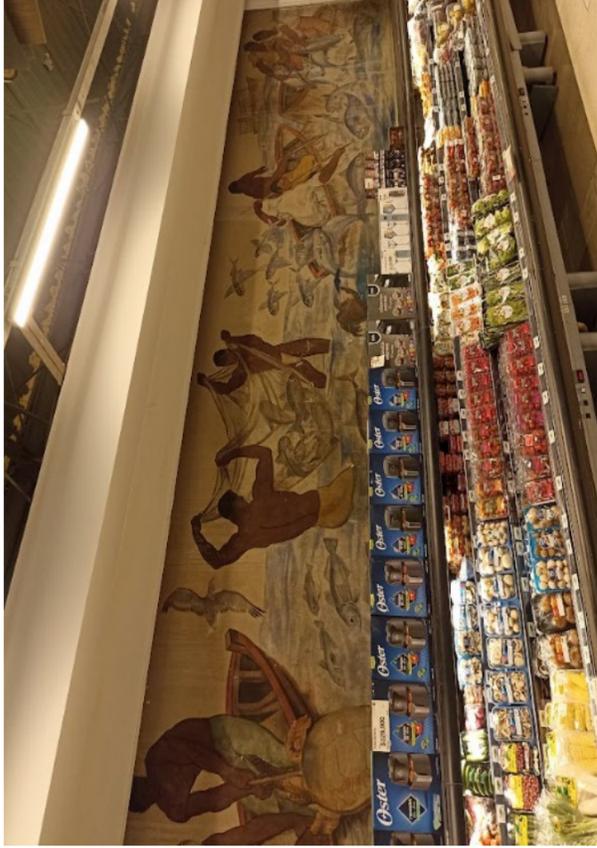
12.6. Ciudad / País / Nacionalidad		-
12. INFORMACIÓN ADICIONAL DE ORIGEN		13. TÉCNICA Y MATERIALES Pintura mural al temple semigraso		
		14. DESCRIPCIÓN FORMAL DEL BIEN MUEBLE La escena está representada en un formato horizontal rectangular y se desarrolla en el agua de color azul claro y baja profundidad. La composición se divide en cuatro grupos de pescadores afrodescendientes y mestizos que utilizan diferentes métodos para la pesca. De izquierda a derecha, inicia con un grupo de dos pescadores en posición erguida en acción, cada uno lanzando una atarraya hacia el otro costado de la composición, a la derecha. Ambos visten pantalones cortos color rosa y crema respectivamente, y llevan el torso desnudo. Continúan dos aves, una que con sus extremidades inferiores está a punto de tocar el agua, y la otra un poco más elevada, muestra sus alas extendidas. El siguiente grupo de dos pescadores se ubica sobre una barca de madera en la que se pueden apreciar dos tortugas, y halan para subir a la barca a una tercera. Visten pantalones largos blanco y gris claro respectivamente, y el primero usa sombrero color crema. Continúa hacia la izquierda un grupo de tres peces nadando, y a nivel superior un ave en vuelo en dirección al otro grupo de pescadores que se encuentran de pie dentro del agua, sosteniendo entre los dos una red con algunos peces capturados. Este grupo de pescadores eleva sus brazos intentando mantener la red fuera del agua. Llevan pantalón corto y taparrabos color crema, respectivamente. Luego, una serie de peces saltando del agua, esquivando al grupo de pescadores, junto con un cangrejo de color oscuro hacia abajo. Por último, al costado derecho, dos barcas de madera, cada una con dos hombres. Entre ellas nada un grupo de peces. Los primeros dos hombres sostienen, cada uno con ambas manos, un arpón que se inserta en el agua. El de la izquierda viste camisa y pantalón color crema, el segundo viste pantalón amarillo mostaza y lleva el torso desnudo. Los dos pescadores de la barca restante atrapan los peces directamente con las manos, sujetándolos por las aletas. Visten camisa y pantalón de tonos claros. Entre las dos parejas de pescadores, al fondo, flota una embarcación. Por los pescadores que están de pie se puede apreciar que el nivel del agua llega a las rodillas, y en otros casos hasta los muslos, dependiendo de la posición de los pescadores con relación a los planos de profundidad de la obra. Los peces de la composición son de diferentes tamaños y de tonos grisáceos. Se evidencia que el mural está recortado en los dos extremos laterales, enmarcado en el extremo derecho y en la parte inferior por una moldura blanca.

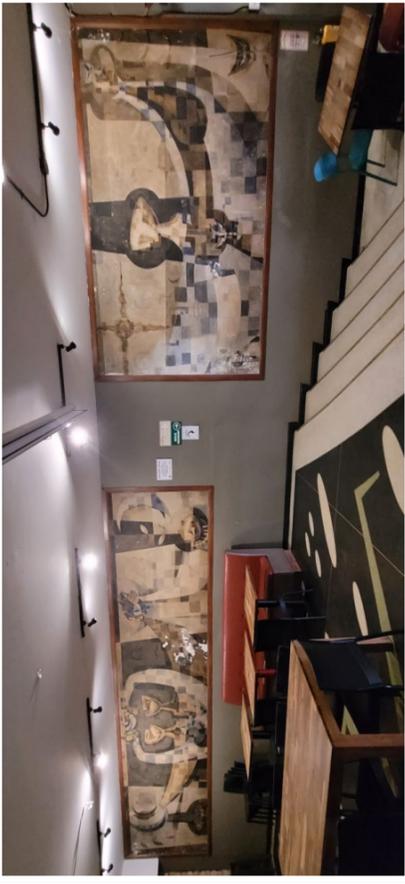
14. DESCRIPCIÓN FORMAL DEL BIEN MUEBLE Mural abstracto figurativo, de formato horizontal rectangular. Se encuentra fragmentado en dos partes, ubicadas en los extremos laterales de la pared, cada una bordeada por una moldura de madera a manera de marco. La parte central e inferior del mural, se encuentra cubierta con láminas de madera pintadas de color gris. El fragmento de la izquierda es de formato horizontal, con un fondo dividido en tres áreas compositivas rectangulares. Los extremos de éstas son en color ocre, mientras que el central es negro. De izquierda a derecha, sobre el área ocre, el elemento principal es una vasija negra redondeada con cuello largo y delgado, que en su interior contiene un pez con la cabeza en dirección hacia la izquierda, y sobre la parte superior una media luna. Junto a la vasija, en la esquina superior izquierda, se observan figuras fitomorfas. En el área central se encuentra una figura de dos cabezas de perfil en forma de copa, que miran hacia arriba. Tiene cuatro brazos, dos de los cuales están extendidos hacia los lados. El izquierdo sostiene una figura en media luna, y el derecho mantiene en el aire una máscara que también es agarrada por la figura principal del rectángulo de la izquierda. Los otros dos brazos están dirigidos hacia arriba y semi-flexionados al centro. Con ambas manos la figura sostiene una media luna con los extremos hacia arriba. En la siguiente área, una circunferencia enmarca una cabeza de frente, que reposa horizontalmente con los ojos cerrados y la boca abierta. Con sus brazos extendidos hacia los lados y arriba, el izquierdo agarra la misma máscara del personaje del área central. Sobre el personaje se observan figuras fitomorfas junto a una media luna. En el fragmento de la derecha del muro, la figura principal y central es un personaje con cabeza de perfil hacia su derecha, brazos extendidos a lo ancho y ligeramente hacia arriba; el brazo izquierdo está cortado por el marco de madera puesto en esta parte; la mano derecha está levemente abierta y sostiene allí lo que parece ser una copa. En la parte superior izquierda el sol como un círculo del que desprenden cuatro líneas gruesas y ondulantes. En la parte inferior derecha junto al extremo de la pintura, se ubica un antifaz. La obra está realizada en tonos de color tierra, ocre y grises, dispuestos en diferentes figuras cuadrangulares, muy distintivas en la parte inferior, evolucionando en curvas a medida que se perfilan hacia la parte superior de la obra, tendiendo a formas figurativas humanas.

26. SIGNIFICACIÓN CULTURAL				
El mural Sin título (Arlequines) es una de las pinturas murales realizadas como petición de los dueños de los teatros a artistas de la época, con el fin de engalanar los diferentes espacios que los constituían. Es uno de los ejemplos de pintura mural que aparece a mediados del siglo XX con un sentido más decorativo que social, y con la exposición de las nuevas corrientes artísticas modernas introducidas al país. Elaborado por el maestro David Manzur, es uno de sus primeros trabajos de gran formato, que le permitió explorar para encontrar un lenguaje propio, por lo que también se perciben en él elementos estéticos que paulatinamente han sido abandonados por el artista. A pesar de su estado de conservación, la localización del mural en este inmueble de uso comercial permite su reconocimiento e identificación por parte de comensales y asistentes al teatro, lo que de todas formas puede ser reforzado con elementos gráficos o textuales de identificación. Es necesario tomar medidas correctivas en cuanto a las intervenciones realizadas sobre el mural, teniendo en cuenta que éstas pueden estar afectándolo de forma negativa. También se evidencia la necesidad de acciones de primeros auxilios ante los múltiples desprendimientos de capa pictórica, cuyo mecanismo de deterioro podría encontrarse activo.
