| <div><div>ALCALDÍA MAYOR<br/>DE BOGOTÁ D.C.</div></div> | | FICHA DE INVENTARIO DE BIENES CULTURALES INMUEBLES | | USO EXCLUSIVO DEL IDPC | | INMUEBLE No | | MZ | 054 | | | | |
| 1.1. Nombre del Bien | | Iglesia del Veinte de Julio | 1.2. Otros nombres | Iglesia del Divino Niño | <div></div> | | | | | | | | |
| | | | | INSTITUTO DISTRITAL DE PATRIMONIO CULTURAL | | Diligenció: | | Equipo Inventario IDPC | | Código de identificación | | Hoja 1 | |

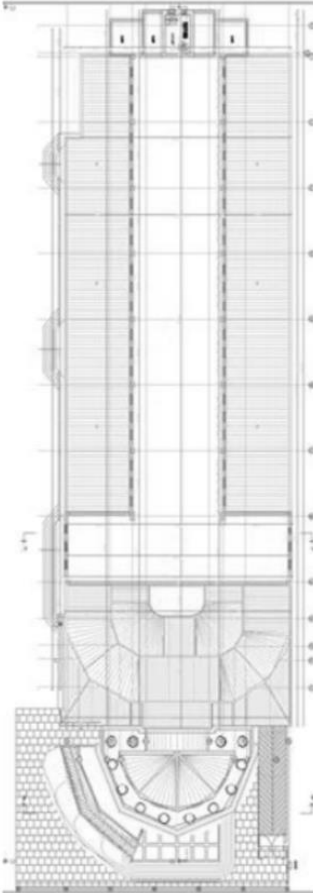
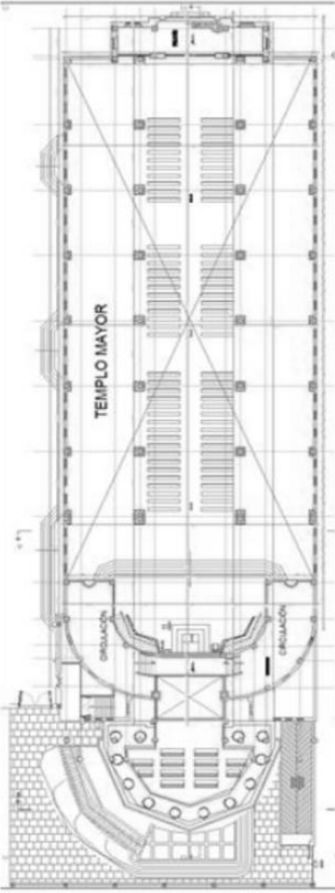
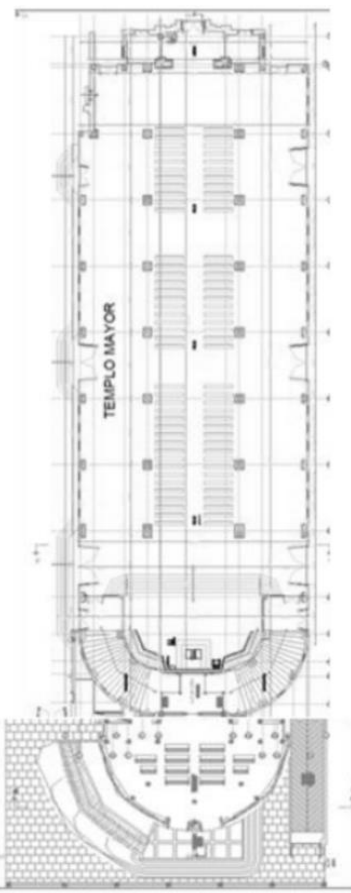
| <div><div></div><div>Planta coro</div><div></div><div>Planta capilla</div><div></div><div>Planta nivel 1</div></div> <p>Planos de levantamiento de la Iglesia del Divino Niño.</p> | | | | | | | Fuente: | Estudio de valoración Urbanos S.A.S. | | | | | | 20. OBSERVACIONES | | INSTITUTO<br>DISTRITAL DE PATRIMONIO<br>CULTURAL | Diligenció: | Equipo Inventario IDPC | Código de identificación | Hoja 3 | 0 | | Fecha: | Marzo de 2024 | 001405054016 | de 13 | Revisó: | Subdirección de Protección e Intervención del Patrimonio | Fecha: | Marzo de 2024 |

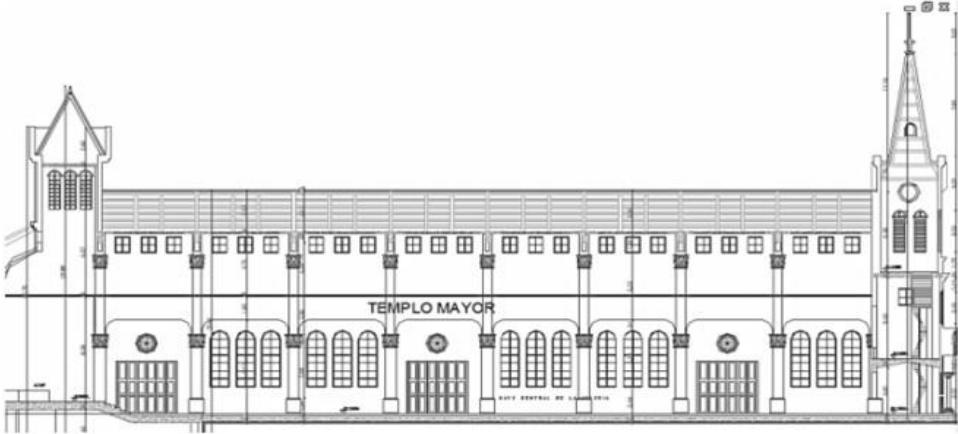
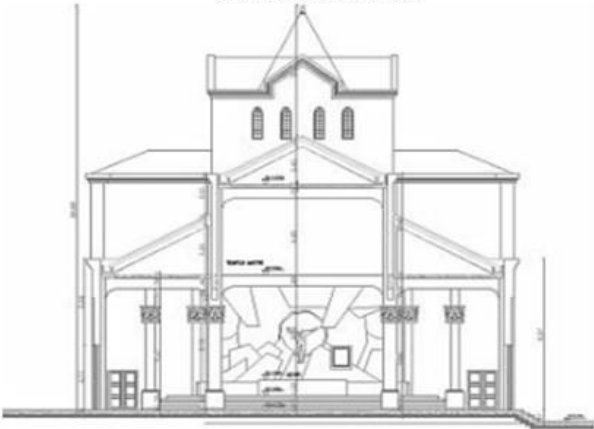
| <div><p>CORTE LONGITUDINAL</p><p>CORTE TRANSVERSAL</p></div> <p>Corte transversal y longitudinal de la Iglesia del Divino Niño.</p> | | | | | | |

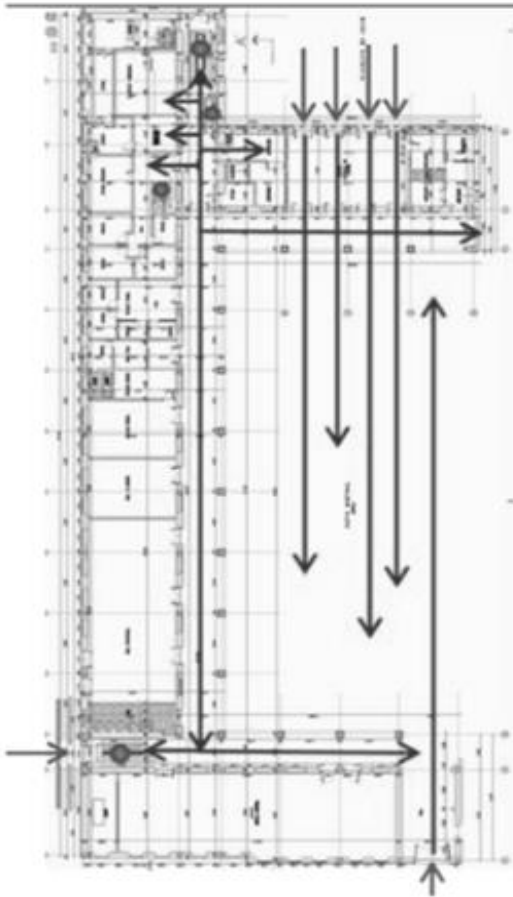
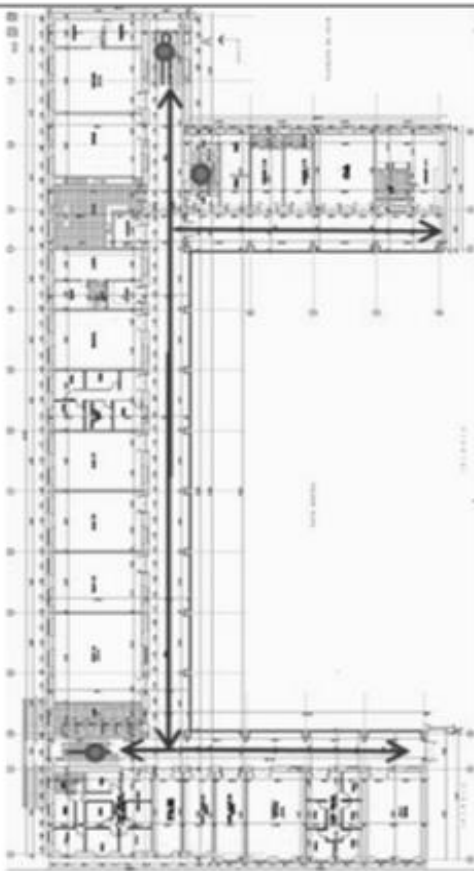
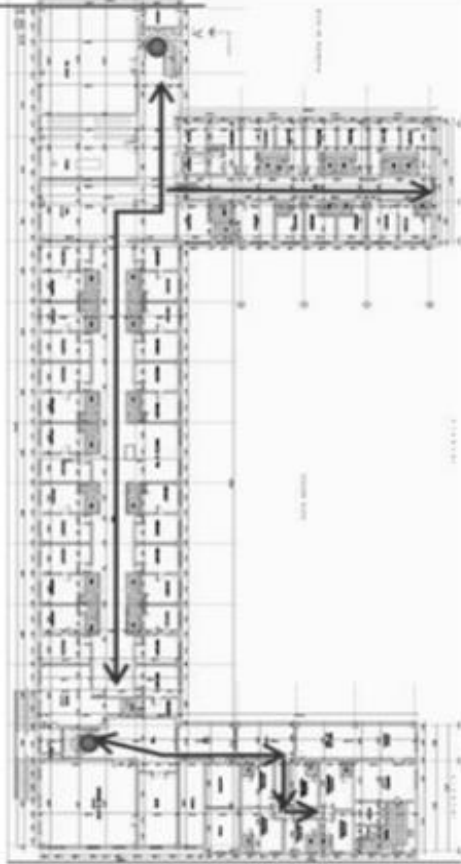
| <div><div><div>Planta nivel 1</div></div><div><div>Planta nivel 2</div></div><div><div>Planta nivel 3</div></div></div> <div>Planos de levantamiento de la Casa Salesiana.</div> | | | | | | | Fuente: | Estudio de valoración Urbanos S.A.S. | | | | | | 20. OBSERVACIONES | | INSTITUTO<br>DISTRITAL DE PATRIMONIO<br>CULTURAL | Diligenció: | Equipo Inventario IDPC | Código de identificación | Hoja 4 | 0 | | Fecha: | Marzo de 2024 | Revisó: | Subdirección de Protección e Intervención del Patrimonio | 001405054016 | de 13 | Fecha: | Marzo de 2024 |

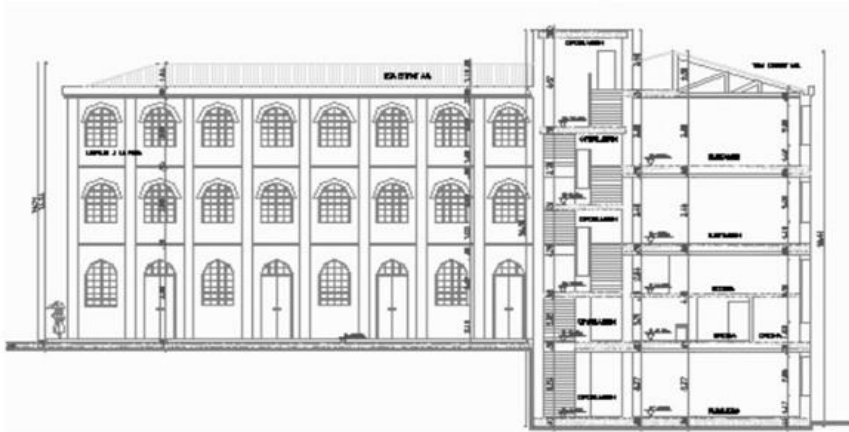
CORTE LONGITUDINAL A-A'

Corte transversal y longitudinal de la Casa Salesiana.

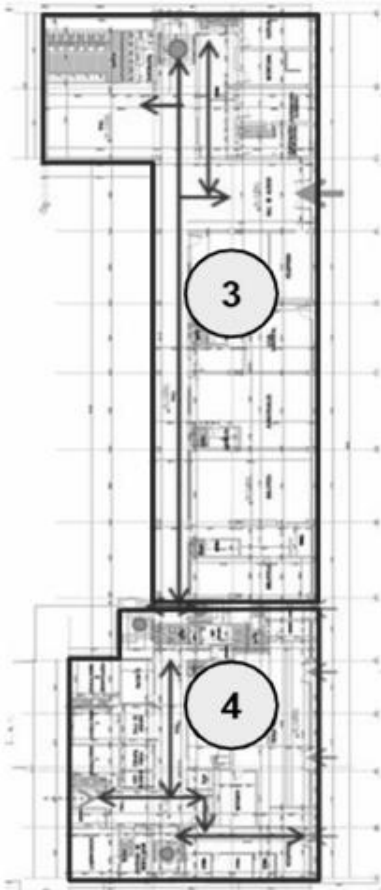
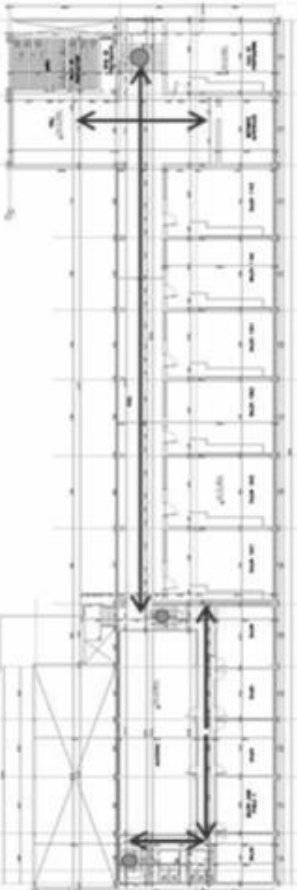
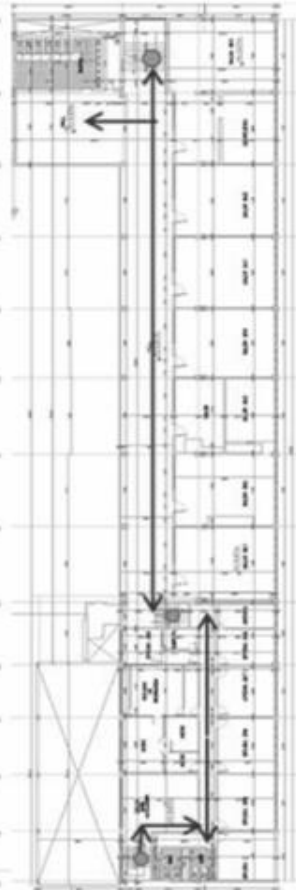
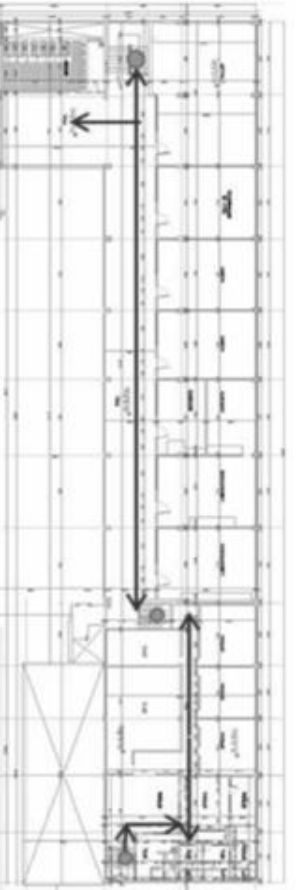
Planos de levantamiento del Colegio Juan del Rizzo y edificio Pastoral.

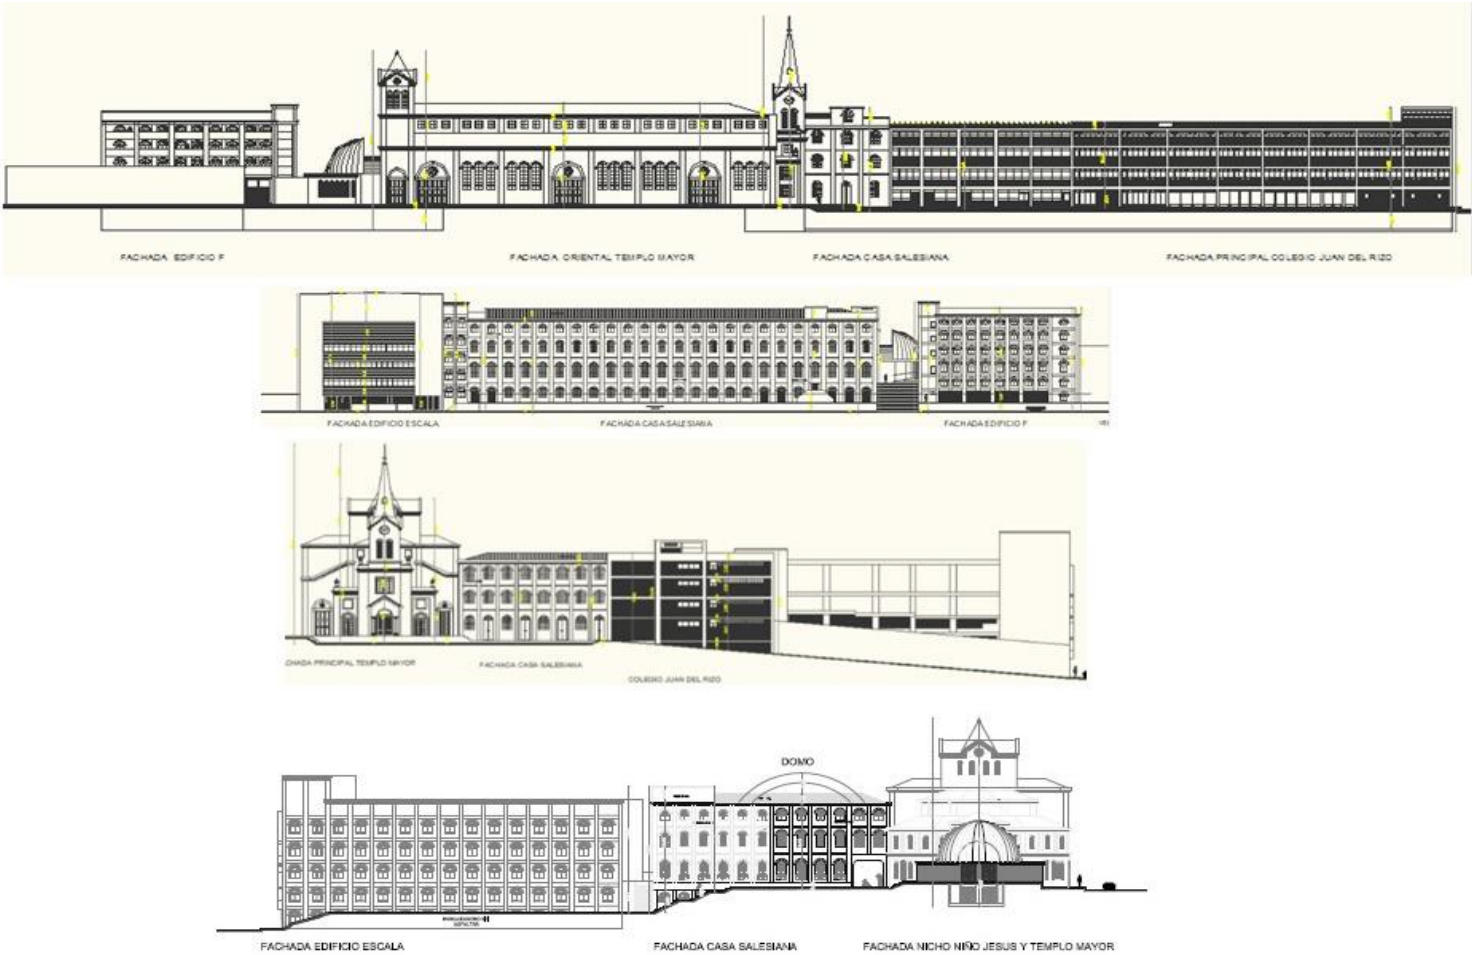
Fachadas del complejo patrimonial.
