**RESOLUCIÓN No. 314 DE 14 DE ABRIL DE 2026**

“Por la cual se decide el recurso de reposición presentado contra la Resolución 932 del 30 de septiembre de 2025 “Por la cual se decide el procedimiento administrativo sancionatorio tramitado bajo el expediente No 202031011000100166E que se adelanta por presunta falta contra el patrimonio cultural del Distrito Capital respecto del inmueble ubicado en la Carrera 16 A 48 56 (principal), Carrera 16 A 48 52 (secundaria).

**LA DIRECTORA DE ARTE, CULTURA Y PATRIMONIO (e) DE LA SECRETARÍA
DISTRITAL DE CULTURA, RECREACIÓN Y DEPORTE**

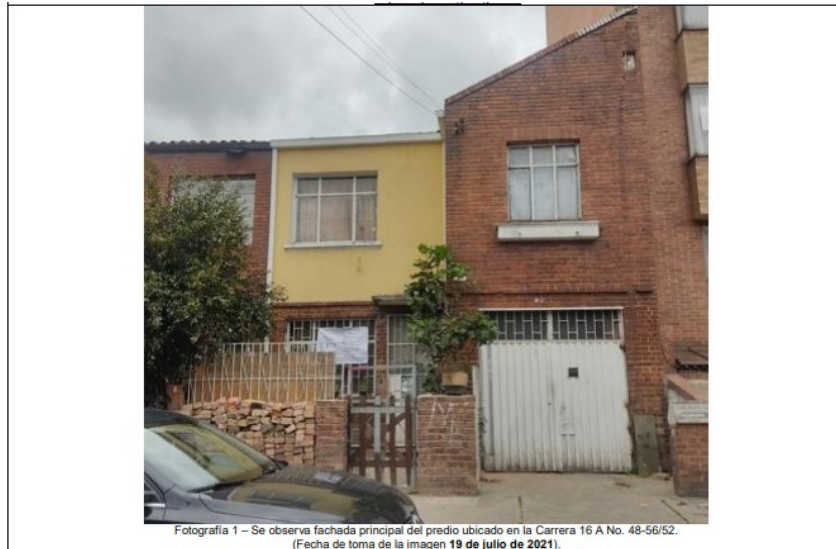
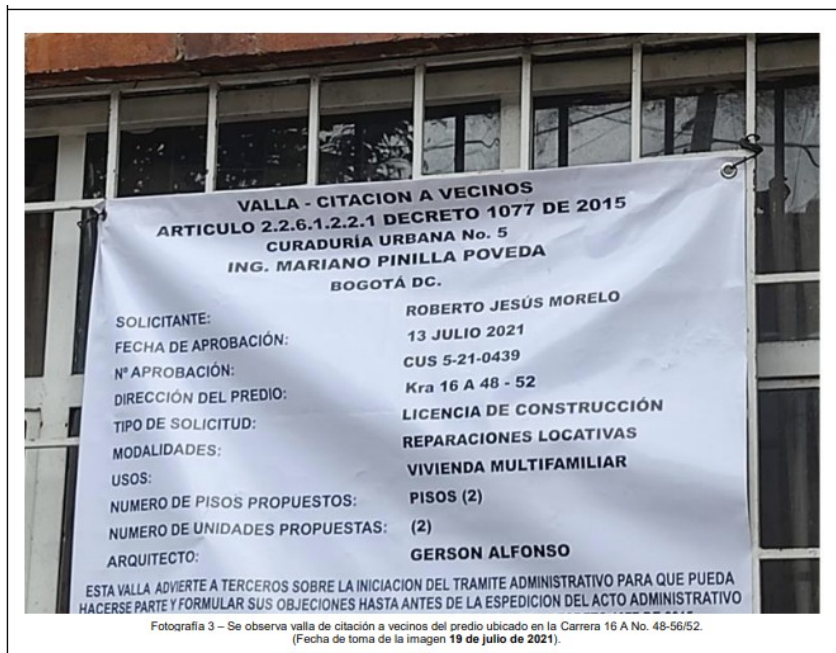
Asimismo, remitió informe de visita realizada el 19 de julio de 2021 en el cual se registró:

“La zona del antejardín se observa endurecido en la actualidad, en la parte norte del mismo debajo de la ventana al pie de la puerta peatonal se encuentra ubicación de tejas y palos al parecer producto de demolición, en el muro de cerramiento de antejardín entrada peatonal se observa ubicación de ladrillos sobrepuestos, la puerta de acceso

peatonal presenta vidrios rotos entre la reja y la misma puerta. Desde el exterior no se evidenciaron actividades de obra en ejecución, ni personal, ni materiales de obra en el momento de la visita.”

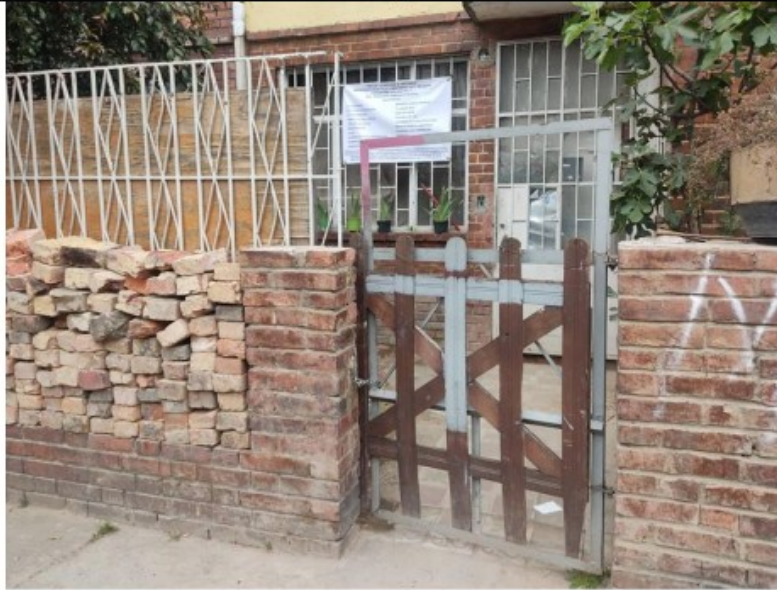
Fotografía 5 – Se observa cerramiento del antejardín del predio ubicado en la Carrera 16 A No. 48-56/52.
(Fecha de toma de la imagen **19 de julio de 2021**).

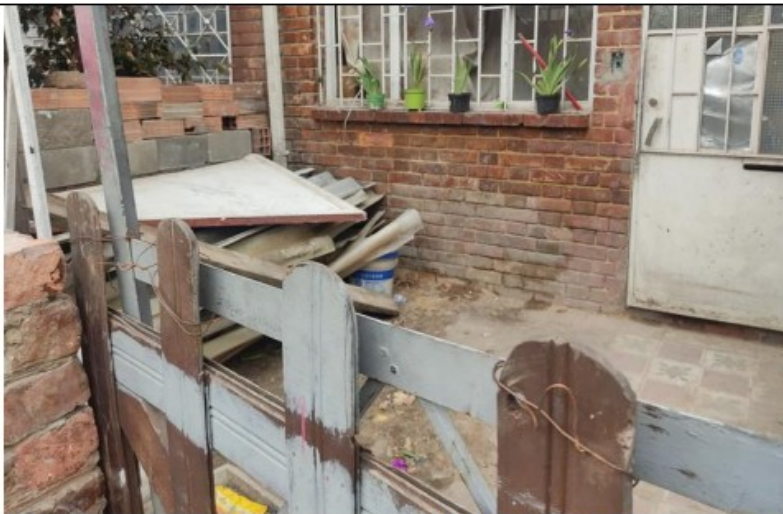
Fotografía 4 – Se observa antejardín del predio ubicado en la Carrera 16 A No. 48-56/52, en donde se observan materiales de construcción.
(Fecha de toma de la imagen **19 de julio de 2021**).

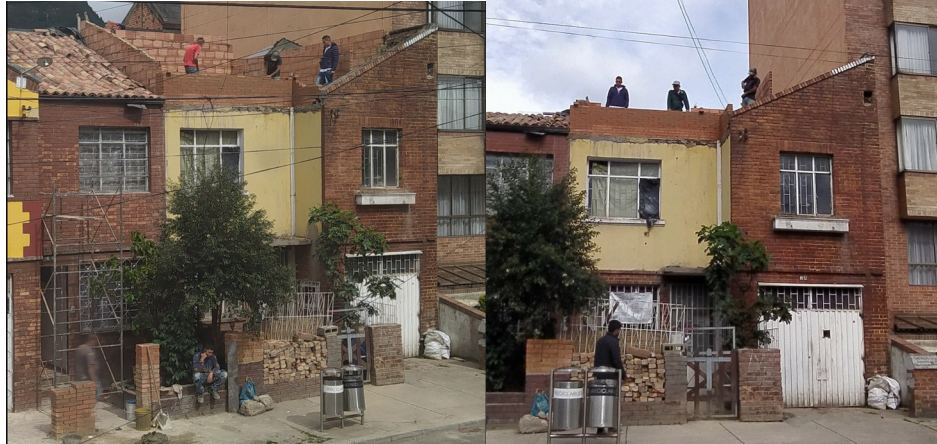
- El 02 de septiembre de 2021 se radicó con No. 20217100125452 una queja en la cual se informaba la ejecución de obras en el inmueble:

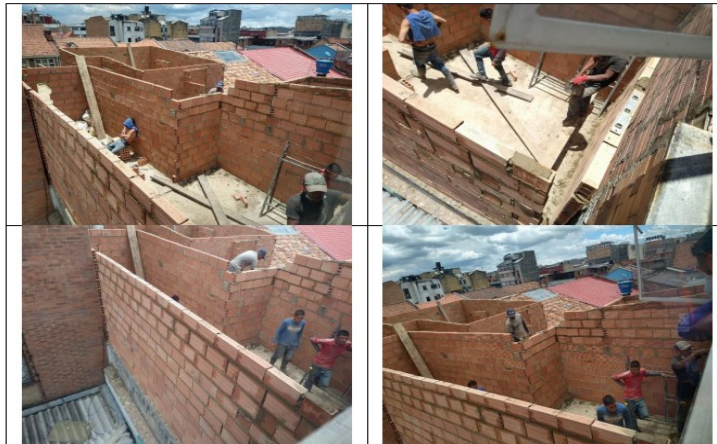
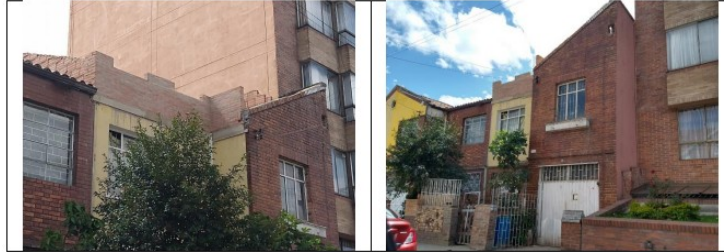
REGISTRO FOTOGRÁFICO 09 DE SEPTIEMBRE DE 2021

- El 13 de septiembre de 2021, se rindió informe técnico de visita radicado con No. 20213300266283 en el cual se registró ejecución de obras: “(...) *intervención en proceso y con presencia de personal de obras en el inmueble, dada por la ampliación de la edificación original por medio de una estructura de tres pisos de altura con muros de mampostería estructural cerámica y entrepisos de concreto, con lo cual también se modificó la cubierta original de la edificación. Desde el área frontal del inmueble se observa la construcción de un antepecho en mampostería cerámica sobre el nivel de la cubierta y la restitución del cerramiento del inmueble en el mismo material.*”

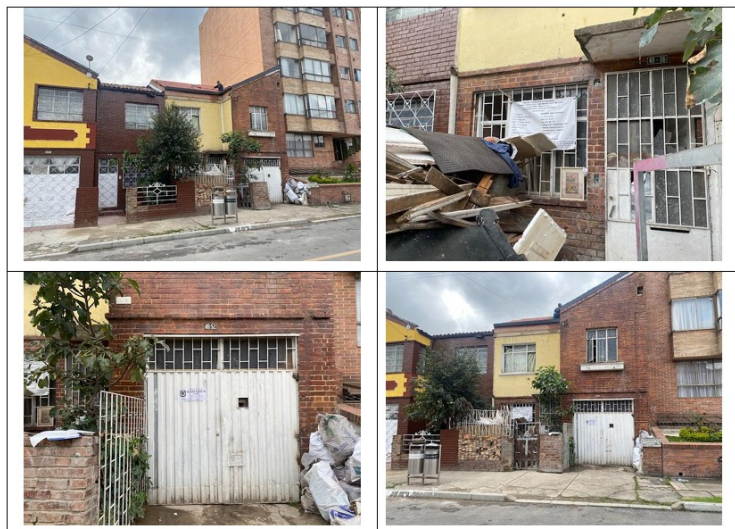
- Mediante Resolución No. 731 de 29 de septiembre de 2021, se ordenó la medida correctiva de suspensión de construcción o demolición en el inmueble ubicado en la Carrera 16A No 48-56/52, la cual se materializó con la imposición de sellos del día 01 de octubre de 2021 según consta en el acta No. 20213300294983:

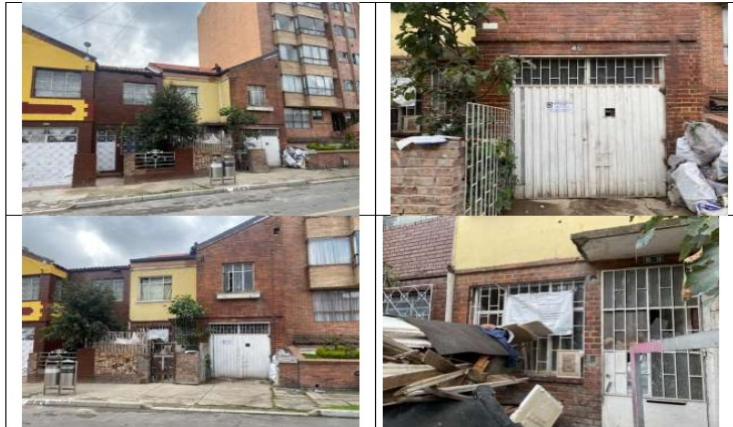
Registro fotográfico del 01 de octubre de 2021: Instalación de una nueva cubierta en láminas metálicas no finalizada, personal de obra presente al momento. Fijación del sello de suspensión de obra sobre el portón metálico del costado sur de la fachada.

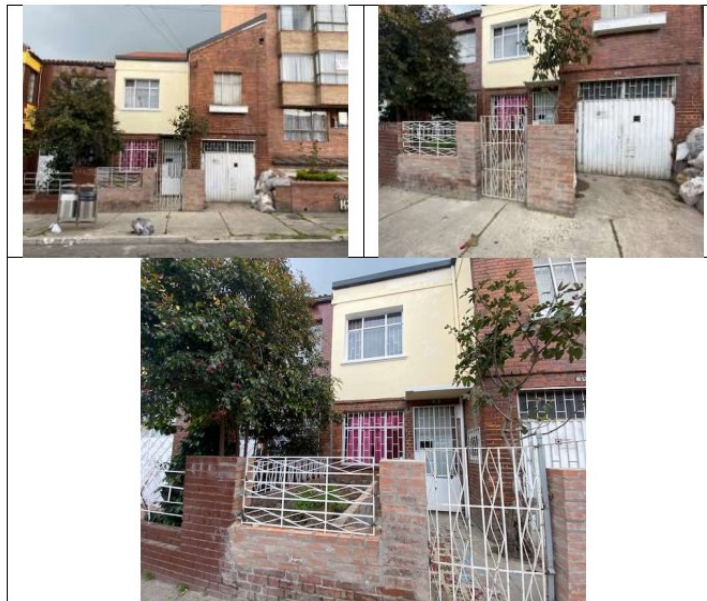
Registro fotográfico del 21 de diciembre de 2021: Finalización de las obras, se observa el inmueble habitado y el sello en mal estado.

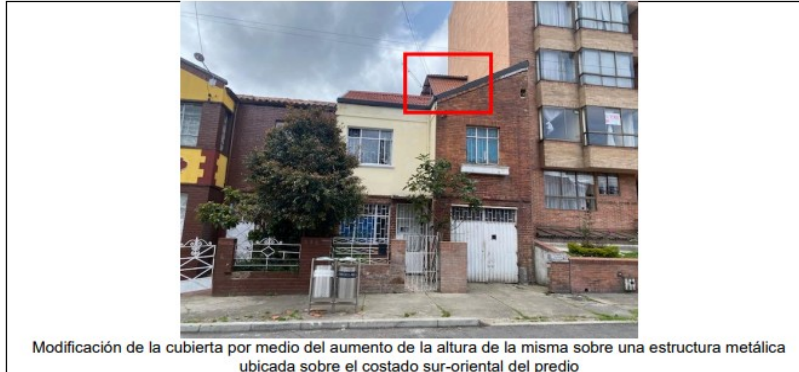
- El 26 de julio de 2022 se rindió Informe Técnico radicado con radicado No. 20223300279703 en el cual se evidenció la modificación de la cubierta sobre la esquina sur oriental del inmueble, aumentado su altura sobre una estructura metálica.

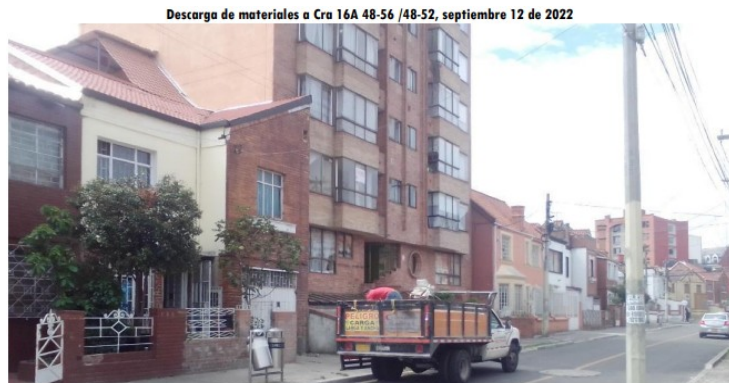
- El 12 de septiembre de 2022 mediante radicado con No. 20227100164522, la señora María Mercedes Vega quien actúa en calidad de tercero interviniente reconocido dentro del proceso, allegó fotografía en la cual se evidencia descarga de materiales de construcción, y se puede apreciar que la cubierta se encuentra en construcción:

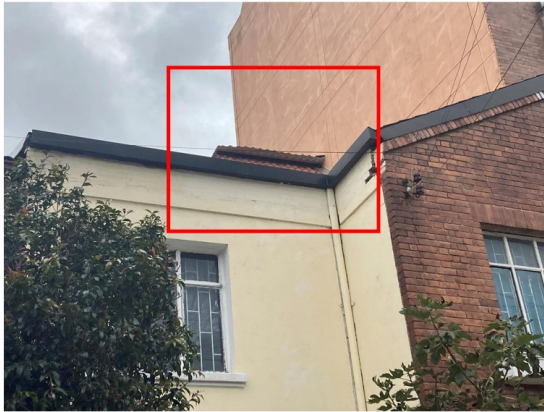
Afectación volumétrica

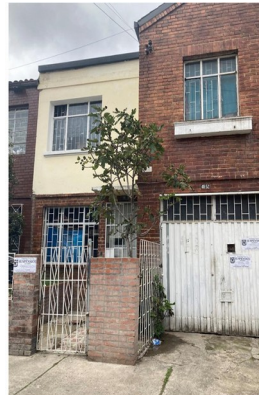
Reimposición de sellos

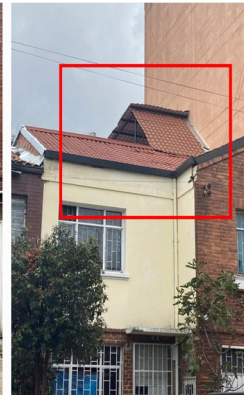
Afectación volumétrica

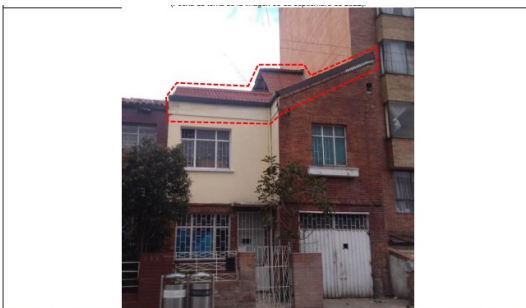
Fotografía 2 – Sobre la fachada y desde el exterior del inmueble se observa el cambio de material original de la cubierta, la elevación de una sección de la cubierta hacia el interior del inmueble, y la elevación en altura del inmueble. Intervenciones que no contaron con aprobación emitida por parte del IDPC ni de la respectiva emisión de una licencia de construcción (Fecha de toma de la imagen 06 de septiembre de 2022).

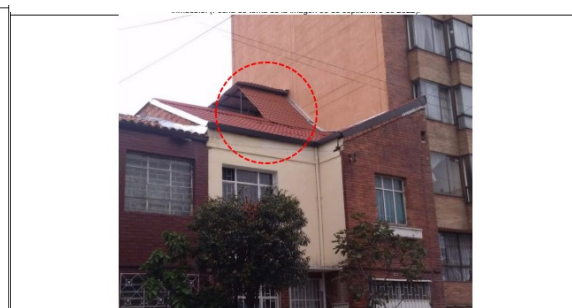
Fotografía 4 – Desde el exterior al costado occidental de la Carrera 16A, se alcanza a observar la modificación del material de cubierta original del inmueble, de la elevación en altura de la fachada respecto a su colindante por el costado izquierdo y de la elevación de un volumen en la parte interna del predio; intervenciones realizadas sin autorización de IDPC ni de curaduría urbana. (Fecha de toma de la imagen 06 de septiembre de 2022).

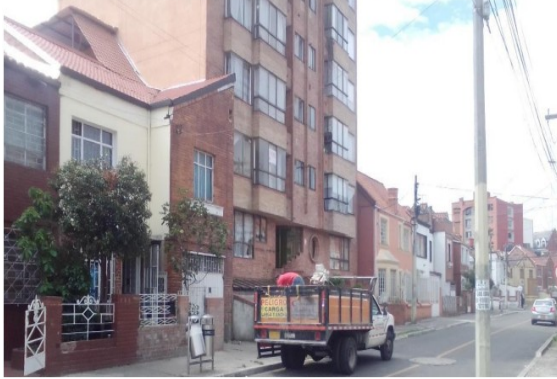
Descarga de materiales a Cra 16A 48-56 /48-52, septiembre 12 de 2022

Queja ciudadana 20227100164522 12/09/2022

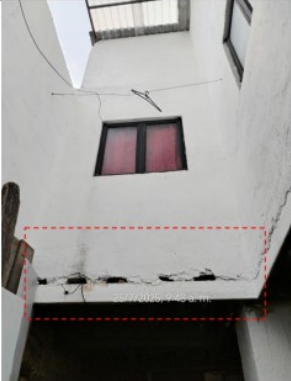
<p>Imagen 66.</p>

Adicionalmente, en el informe técnico radicado con No. 20253300399893 del 31 de julio de 2025, se registran entre otras, intervenciones de elevación de muros internos desde el primer piso hasta el tercero, elevación de la cubierta y la construcción del módulo sobre la cumbrera:

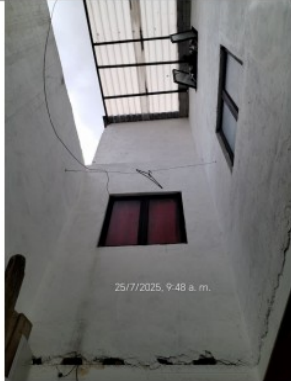
<p>Imagen 67.</p>
<p>¿Se observaron intervenciones en el espacio registrado?</p>	<p>SI</p>
<p>DESCRIPCIÓN / CAMBIOS / OBSERVACIONES: Al observar desde el primer piso, se alcanza a notar el empate entre el entrepiso aparentemente instalado de Steeldeck, y los muros que se elevan desde allí de forma continua hasta alcanzar 3 niveles de altura. Toma de imagen: 25 julio de 2025.</p>	<p>DESCRIPCIÓN / CAMBIOS / OBSERVACIONES: Los muros y desarrollo que se observa desde el primer piso y que se eleva hasta el 3 nivel en este punto del inmueble, podrían corresponder a actividades de construcción realizadas entre 2 y 3 años aproximadamente. Toma de imagen: 25 julio de 2025.</p>
