RESOLUCIÓN No. 473 DE 22 DE MAYO DE 2026

“Por la cual se decide el procedimiento administrativo sancionatorio tramitado bajo el expediente No. 202333011000100081E, que se adelanta por presunta falta contra el patrimonio cultural del Distrito con ocasión a la intervención realizada en el inmueble con nomenclatura Calle 9 3 42 (Principal) y Calle 9 3 40 (Secundaria), con el Nivel de Intervención N2, ubicado dentro del área afectada del Centro Histórico de Bogotá.”

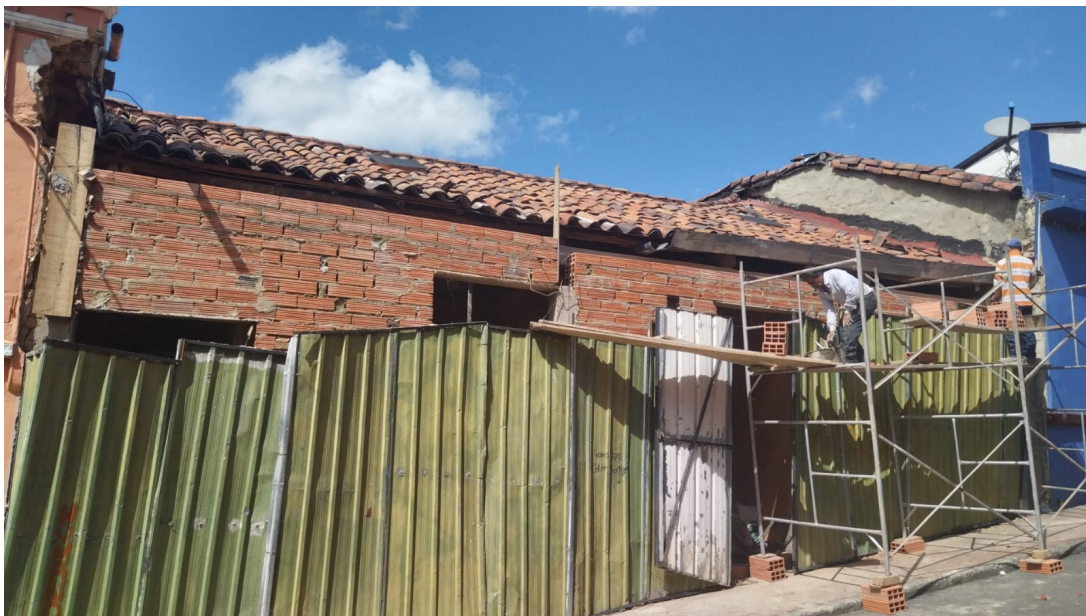
1. El 03 de abril de 2023, en recorrido por el barrio Egipto funcionarios de la entidad observaron que se estaban desarrollando intervenciones en el inmueble ubicado en la Calle 9 No. 3-38, las cuales al parecer no contaban con los permisos correspondientes:

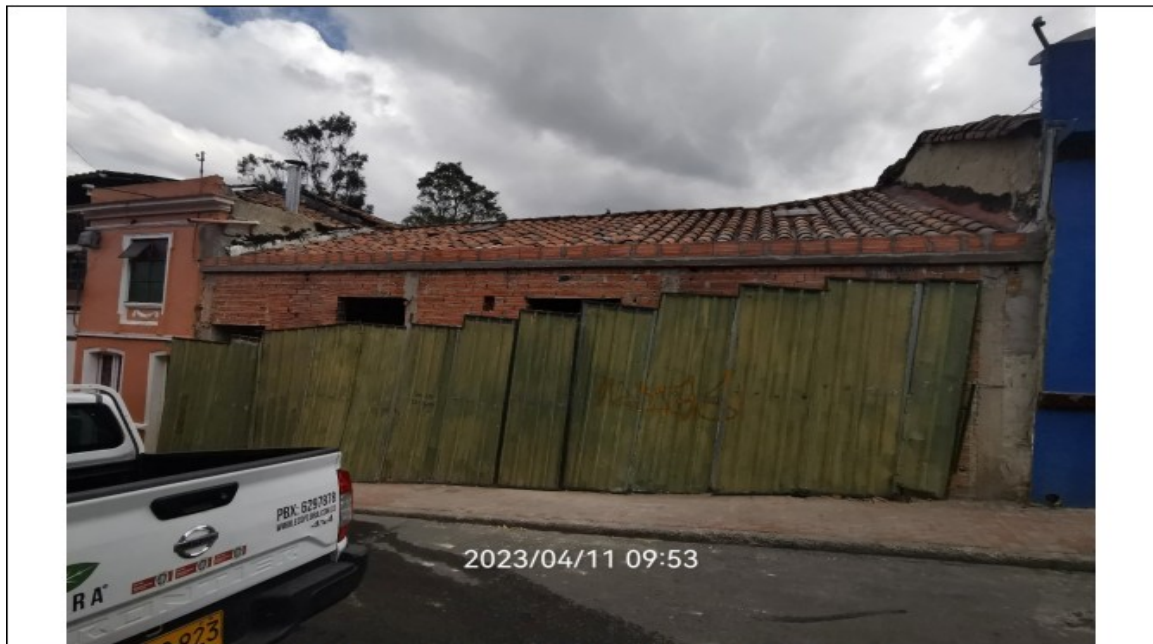
Fotografía 1: Fachada principal del inmueble sobre la Calle 9

“(…) sobre la fachada principal se realizó la reconstrucción del muro de fachada en bloque de ladrillo, quedando de 25 cms de espesor. La señora Sotelo expresa que a principios del año 2022 colapsó parte de este muro y en ese mismo año se obtuvo un concepto técnico del Instituto Distrital de Patrimonio Cultural – IDPC, mediante el radicado N. 20223060021961 del 12 de mayo de 2022, donde se le autorizó la reconstrucción parcial del muro de la fachada con relación al Pretil de este, es decir, su parte superior, sin embargo, a finales del año 2022 el muro colapsó y debió ser necesario su reconstrucción total. Al interior del inmueble se observó la reconstrucción de los pañetes del muro de fachada y en algunas zonas del patio central se están realizando pañetes de forma puntual. En el resto de la casa no se observaron obras de factura reciente. En el patio posterior existe una edificación de dos pisos de factura contemporánea pero no reciente y una apertura que comunica con el inmueble de la Carrera 3 9 51, propiedad de Our Bag, sin embargo, la señora Sotelo expresa que esta abertura tiene más de 10 años. Al muro reconstruido de la fachada, también se le realizó un reforzamiento estructural con vigas y columnas en concreto para confinarlo y sostener los tirantes en madera de la cubierta.

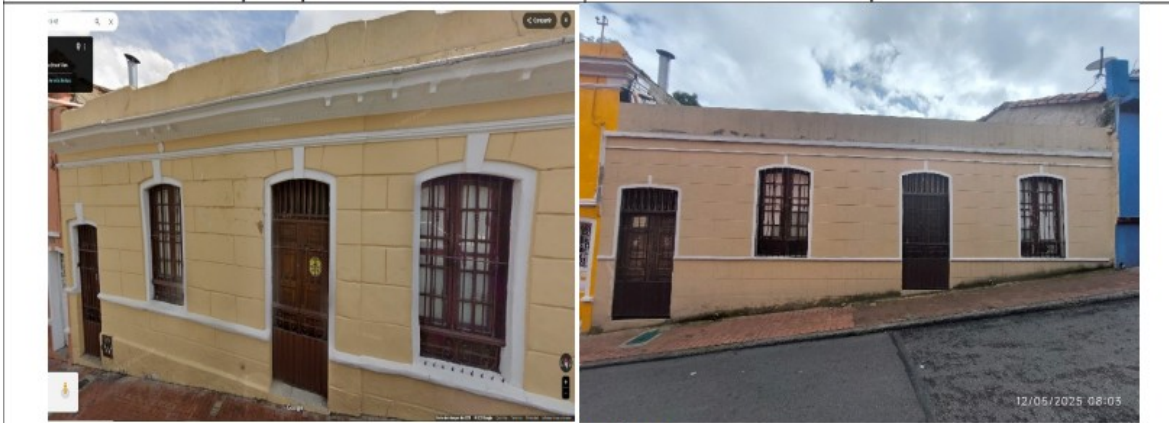
Fotografía 19

Izq. Imagen tomada de la página de Google Maps de febrero de 2020, en la cual se pueden observar los elementos ornamentales que componían la fachada, tales como: la cornisa, el moldurado de los vanos y el zócalo. Izq. Imagen tomada durante la visita en la cual se puede observar que no fueron recuperados los elementos antes mencionados y el almohadillado del muro es un poco más superficial. Las molduras de los vanos son remplazadas por pintura blanca.

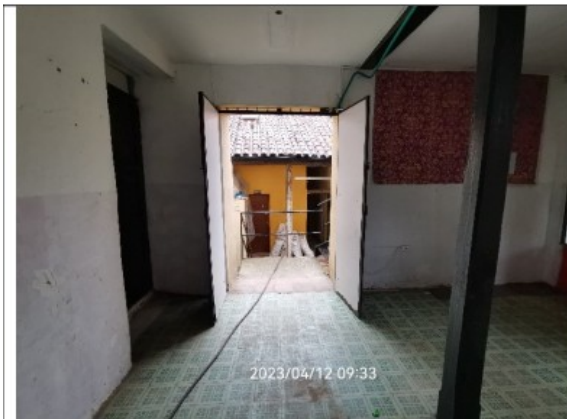
Fotografía 20

Imagen tomada durante el año 2023 en el cual se observó la comunicación entre el inmueble de la Carrera 2 9 39 y Calle 9 3 42, mediante un vano de puerta.

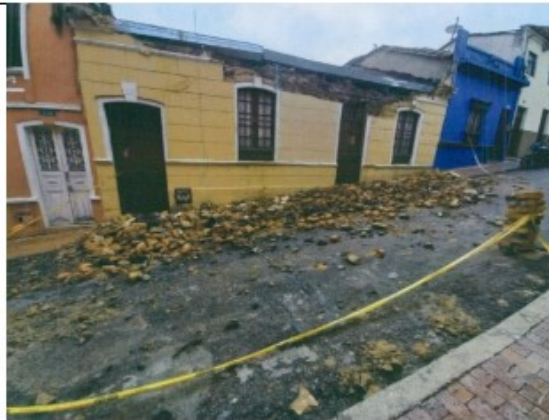
Respuesta: Contrario a lo manifestado por el presunto infractor, para el año 2022 solo fue una parte del muro pretil o parapeto que componía la fachada colapsó en un aproximado del 20% del mismo, y no el 50% del muro de la fachada como se asegura, de conformidad con las siguientes imágenes tomadas del informe radicado en Orfeo SCRd con No. 20233300156133 del 19 de abril de 2023 y otros documentos audiovisuales que reposan en el expediente:

Imagen 18: Imagen tomada de los documentos aportados por el propietario del inmueble al IDPC, mediante el radiado No. 20225110028012 del 2 de mayo de 2022. También se aporta el documento de evento Sire No. 5395577 realizado por el Instituto Distrital de Gestión del Riesgo y Cambio Climático - IDIGER el 26 de abril de 2022, en visita realizada a las 8:30 pm

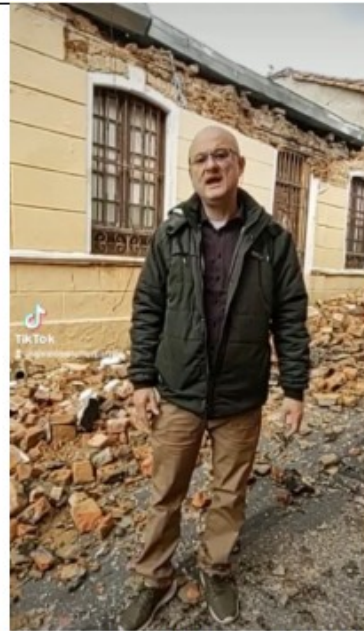
Imagen 19: Imagen tomada del video de Tik Tok realizado el día 28 de abril de 2022 por un ciudadano, donde se puede observar que las condiciones del muro estaban iguales a las observadas en la imagen No. 18.

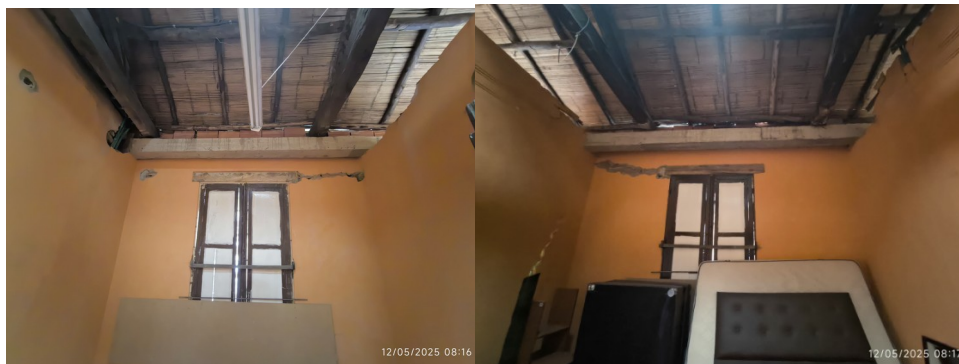
Se evidencia la permanencia de sistemas constructivos tradicionales en el volumen frontal, tales como muros de carga en adobe y ladrillo, carpintería en madera con elementos calados y cubierta en teja de barro. No obstante, durante la última visita se identificaron patologías sobre el reciente muro construido a la altura de los dinteles en madera de las ventanas de fachada, elementos que de por sí nunca los tuvo, que evidencia el comportamiento actual del muro frente al resto de la casa.
