| | <b>FICHA DE VALORACIÓN INDIVIDUAL - BIENES MUEBLES</b> | | | | <b>LA ESCALA DE JACOB (IDU: LA ESCALA DE JACOB (NO.26))</b> | | <b>LOCALIDAD</b> | | | | | | | | | | | | | | | | | | |
| | | | | | | | B. MUEBLE No 373 | | | | | | | | | | | | | | | | | | |

## 27. LEVANTAMIENTO

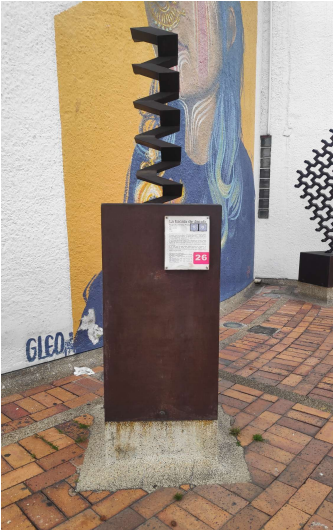
| | | | | Escultura: hierro oxidado, ensamblado y soldado; pedestal: láminas de hierro oxidado soldadas; basamento: concreto acabado con canto rodado; ficha: papel impreso y acrílico atornillado a un soporte de hierro. | | | |
| | | | | Escultura abstracta ascendente, compuesta por módulos trapezoidales y cuadrangulares unidos entre sí en forma de escalera vertical dentada, con acabado en metal a la vista oxidado. La escultura se apoya sobre un pedestal cuadrangular de mayor tamaño; sobre la cara oriental del pedestal, en la esquina superior derecha, se encuentra la ficha de identificación de formato rectangular vertical, impresa sobre papel. Está cubierta por una lámina de acrílico transparente, sujeta por tornillos metálicos en cada esquina, a una lámina de hierro que a su vez está adosada al pedestal. El conjunto se apoya sobre un basamento cuadrangular de textura rugosa, moldurado en apófige invertido, cuya base es de mayor tamaño que la parte superior. | | | |

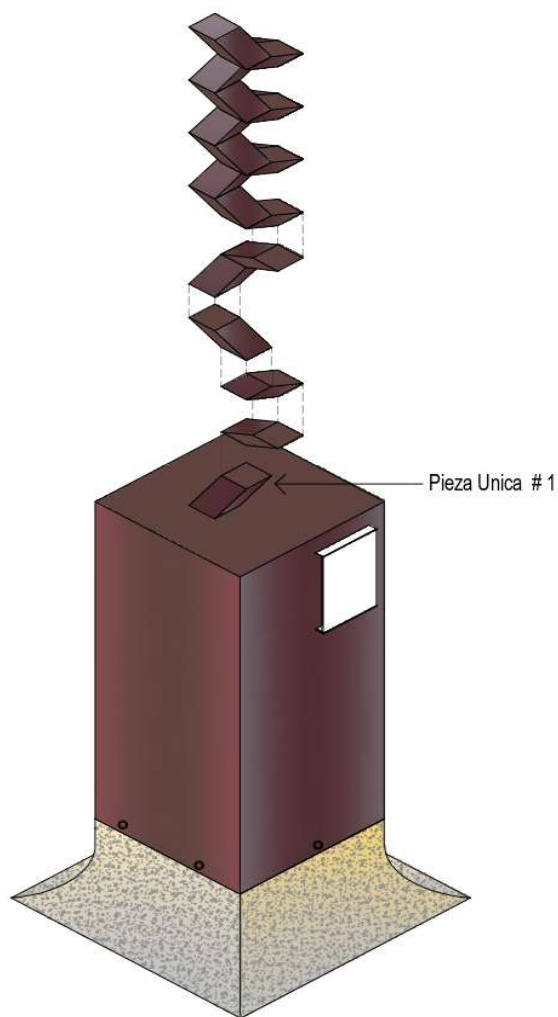
VISTA AXONOMÉTRICA EXPLOTADA ESQUEMÁTICA  
Sin escala

Pieza Unica en hierro oxidado y ensamblado se repite 20 veces

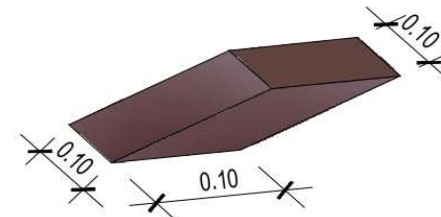
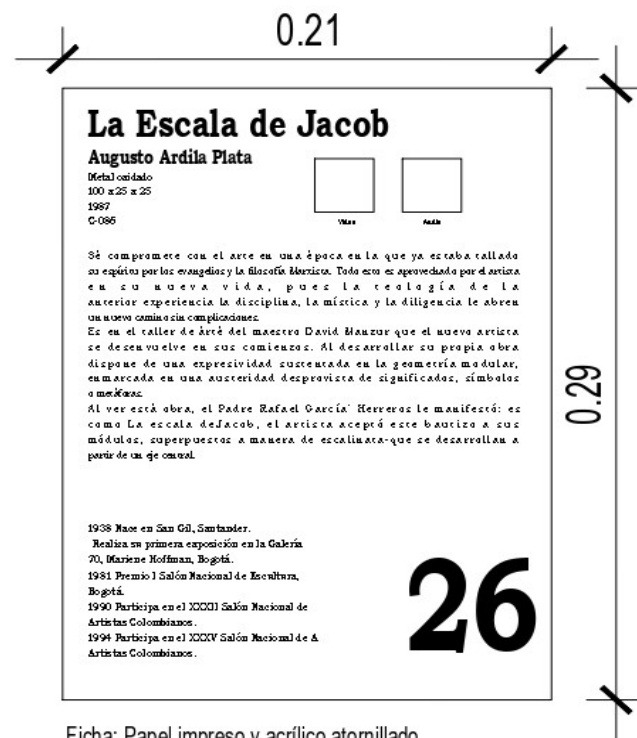
Ficha: Papel impreso y acrílico atornillado  
a un soporte de hierro.
